沈阳浑南五爱隧道“8·20”一般 道路交通事故调查报告

沈阳市人民政府事故调查组

2023年12月30日

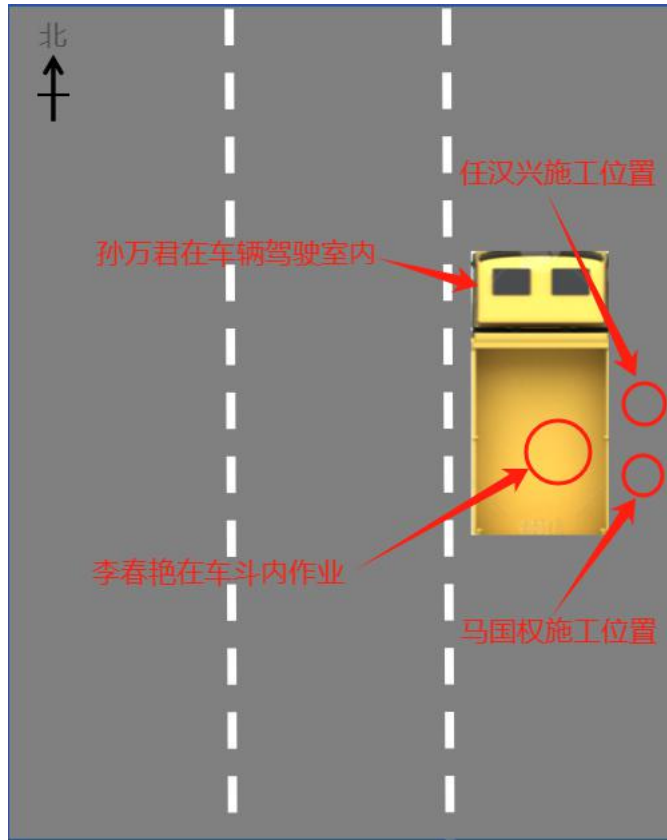
图 1 养护作业施工人员位置示意图

2.李某艳（死亡），男，66岁，辽宁省开原市城东镇后马市堡村三组80号居民，系沈阳北安建设工程有限公司工人，事故发生时站立在轻型栏板货车车斗内进行和水泥作业。

4.马某权（重伤），男，56岁，辽宁省昌图县通江口镇新立屯村民委一组2号居民，系沈阳北安建设工程有限公司工人，事故发生时在轻型栏板货车右侧路面进行清沟作业。

5.任某兴（重伤），男，55岁，辽宁省开原市庆云堡镇高家窝棚村一组1号居民，系沈阳北安建设工程有限公司工人，事故发生时在轻型栏板货车右侧路面进行抹灰作业。

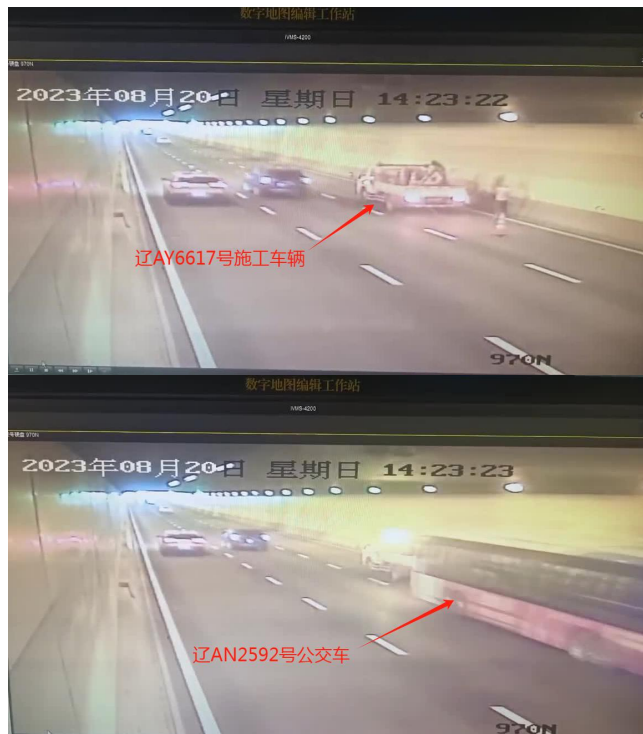
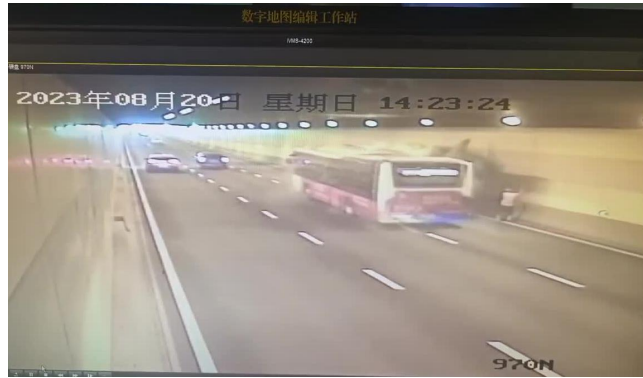
图 2 图 3 图 4 车辆相撞前后监控录像截图

2023年8月20日14时27分许，于阳驾驶辽AN2592号大型普通客车，在沈阳市浑南区天坛街由南向北驶入五爱隧道内800米处时，与隧道内停驶施工的辽AY6617号轻型栏板货车及施工人员相撞，造成辽AY6617号轻型栏板货车驾驶人孙某君、施工作业人员马某权、任某兴及辽AY6617号轻型栏板货车车斗内站立的李某艳4人重伤，辽AN2592号大型普通客车内13名乘车人轻微伤，两辆肇事车不同程度损坏。

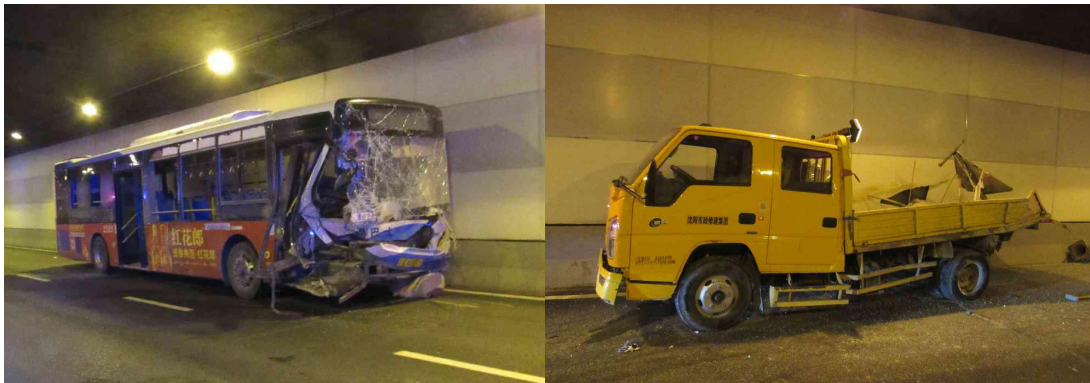
图 5 图 6 事故发生后车辆照片

企业对道路养护作业安全管理不到位，在隧道养护施工作业中，违反货车附载作业人员规定；未按照规定设置规范的安全警示标志和安全防护设施；个别施工作业人员安全防护不到位，在隧道内施工作业时未穿戴反光背心；施工作业中使用的轻型栏板货车后部车身反光标识粘贴不符合相关规定^[7]，且未按照交通信

沈阳市交通运输局、沈阳市市政公用局要按照各自工作职责，督导相关涉事企业全面落实安全生产主体责任。荣昌公司要细化完善全员岗位责任制，加强对驾驶员安全教育培训和日常管理考核工作，增加对驾驶员监控检查的频次，加大对驾驶员违章行为的处理力度，确保公交客运行车安全。北安公司要加强道路养护施工作业安全管理，抓实一线从业人员安全教育培训，严格落实各项施工安全防护措施和个人安全防护要求，杜绝类似事故再次发生。修建集团公司要进一步加强道路养护作业施工现场安全检查，督促分包单位严格落实作业现场安全防护措施，全面提升道路养护作业现场安全管理水平。
