沈阳大东张红卿雅堂小儿推拿馆“11·1” 燃气爆燃事故调查报告

沈阳市政府事故调查组

2023年12月21日

经调查认定,沈阳大东张红卿雅堂小儿推拿馆“11·1”燃气爆燃事故,是一起因土层沉降导致燃气管道开裂后、引发燃气泄漏爆燃的一般生产安全责任事故。

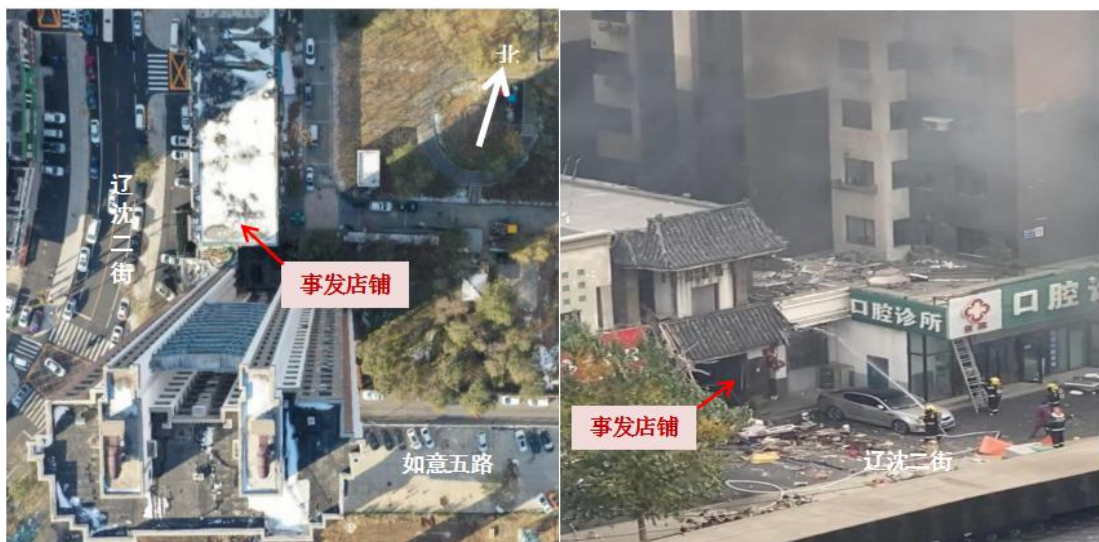
爆燃事故发生在辽沈二街道路东侧，果舍添香小区二期临街商铺内，该建筑为联排二层建筑。由南至北依次为沈阳大东关洪春口腔诊所（以下简称口腔诊所）、沈阳市大东区张红卿雅堂小儿推拿馆（以下简称卿雅堂推拿馆）、沈阳红太阳大药房连锁有限公司辽沈二街店（以下简称红太阳大药房）等多家店铺，发生爆燃事故的卿雅堂推拿馆及南北相邻商户均为非燃气用户。

图1 图2 发生事故的卿雅堂推拿馆及周边商铺情况

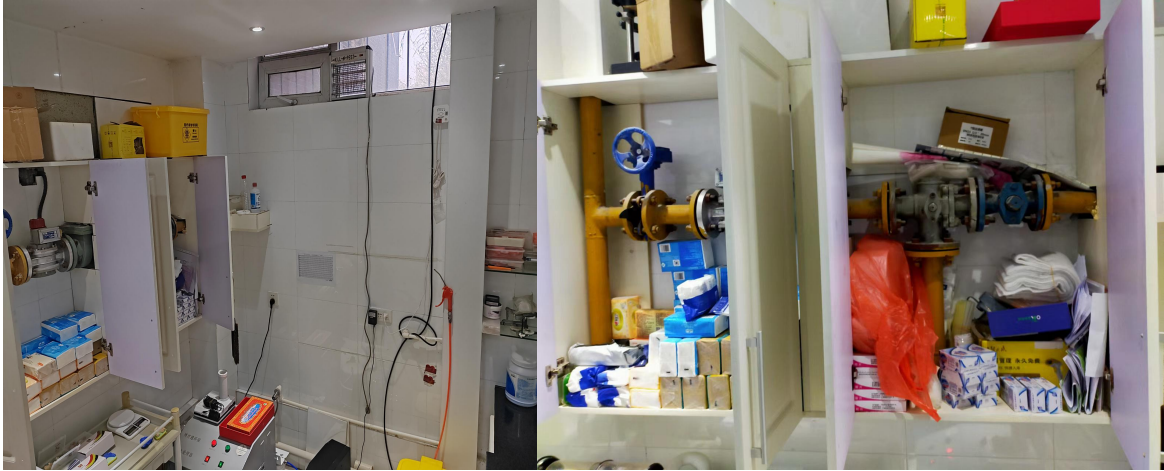
1. **口腔诊所**，门牌地址辽沈二街59号2门，个体工商户，经营者关某春，经营范围口腔医疗服务，2023年5月10日，大东区卫生健康局颁发了备案凭证。因燃气管道进户需要，该诊所东侧有燃气管道经过并安装有低压燃气阀门及切断阀，2022年6月11日，沈阳新北燃气有限公司为该诊所安装了燃气报警器。

图 3 图 4 牙科诊所内的燃气管道阀门情况

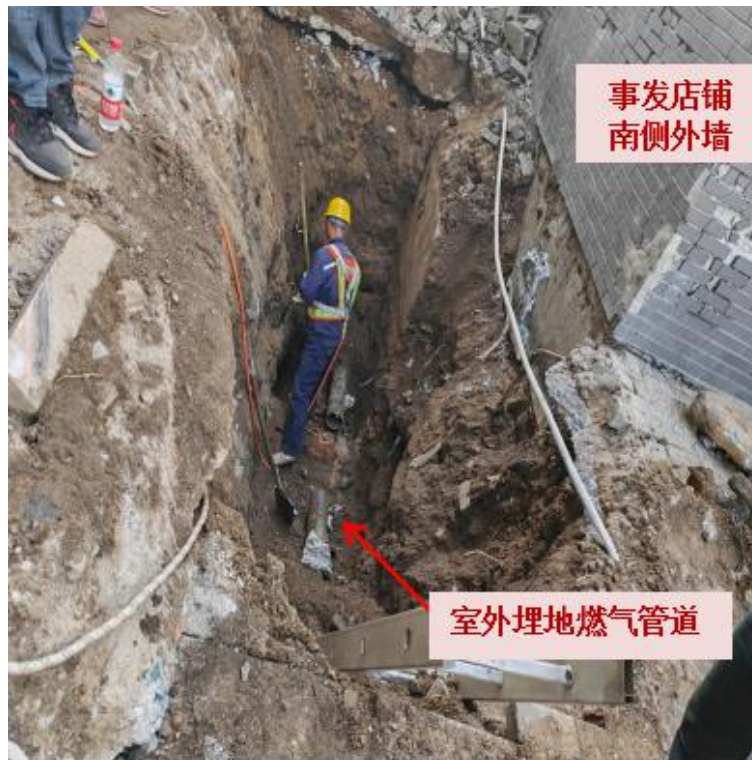
图 5 发生泄漏的燃气管道现场

9 时 52 分，抢险人员最终确认 59 号楼北侧地下燃气管道疑似泄漏。抢修挖出管道认定球墨铸铁 DN150 管道发生开裂泄漏，断裂处在管道上方，长度约为管道周长的 1/3。

16 时 38 分，抢修人员更换短管接轮修复，经检测无其它泄漏点，并经进户打压合格后，恢复供气。

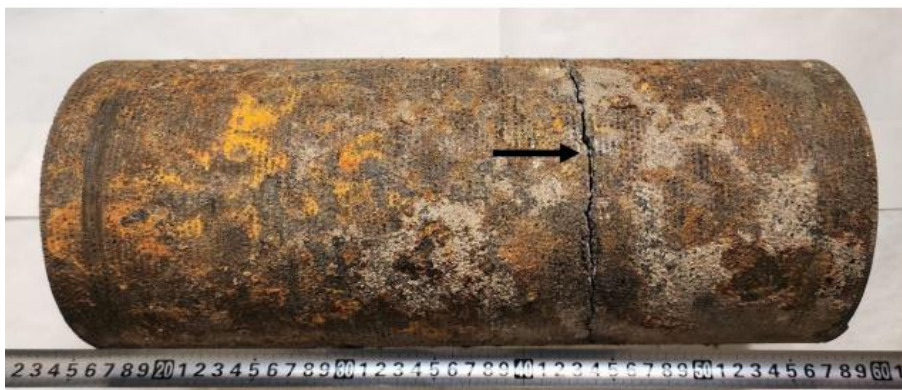
果舍添香小区 59 号楼地下埋设的球墨铸铁燃气管道内天然气由开裂处^[2]泄漏，渗透至土层内，经卿雅堂推拿馆南侧外保温砌块墙体中的缝隙，泄漏至空心砖墙孔洞内及室内，与空气混合达到爆燃极限，遇点火源发生爆燃，初始起爆点位于卿雅堂推拿馆一楼南侧墙中间立柱处。

图 6 发生泄漏的燃气管道，上部开裂，裂纹长度 400mm、最宽处 3mm

[2] 开裂成因分析：(1) 发生泄漏的球墨铸铁燃气管道在安装或服役过程中底部受到冲击、顶撞或磕碰等外力影响，导致管道底部变形凹陷，使该处管道顶部承受较大拉应力，产生早期裂纹；(2) 管道氧化锈蚀严重，外表面存在锈蚀坑，内表面存在孔洞缺陷，降低管道有效壁厚；(3) 同时由于燃气管道支墩沉降不一致导致管道持续受较大应力，共同持续作用下超过该区域的极限载荷时，管道以早期开裂区为开裂源，以脆性开裂的方式迅速扩展，最终形成贯穿管道壁厚的二次裂纹。

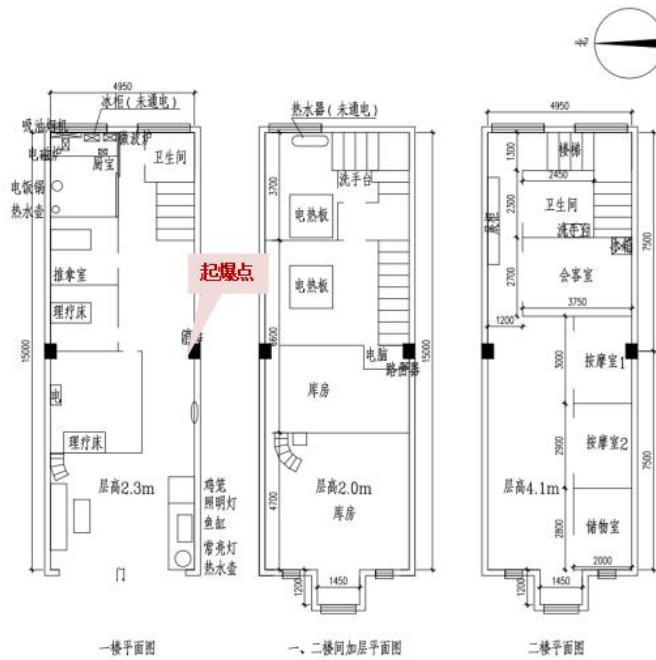
图 7 卿雅堂推拿馆平面图及起爆点示意图

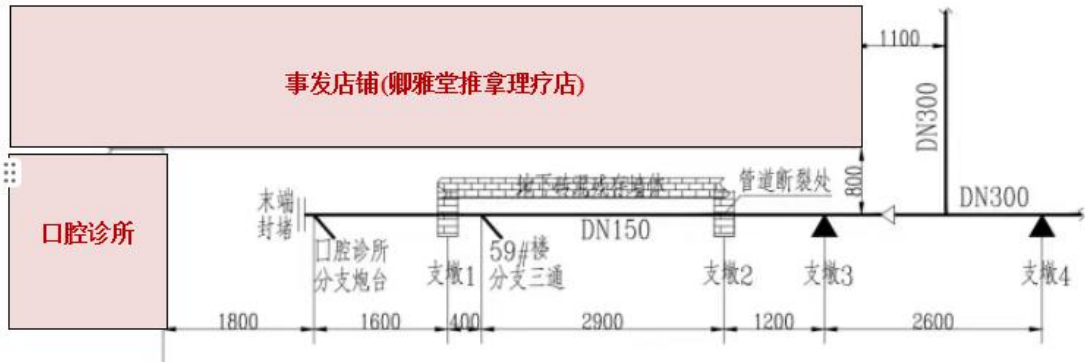
1.燃气管道支墩施工不合理。2010 年前后，燃气管线施工普遍采取砌筑管道支墩方式，防止不均匀沉降，如下图所示。发生泄漏的燃气管道支墩 1、2 采取利用原有建筑基础作为管道支撑，利旧支墩因敷设多年沉降较为稳定，沉降量较小；支墩 3、4 为新堆砌红砖作为管道支撑，新设支墩随下部土层固结沉降，沉降量相对较大。因管道支墩沉降不均匀，导致处于支墩 2 处上方的燃气管道受应力影响发生开裂。

图 8 管道敷设及支墩示意图

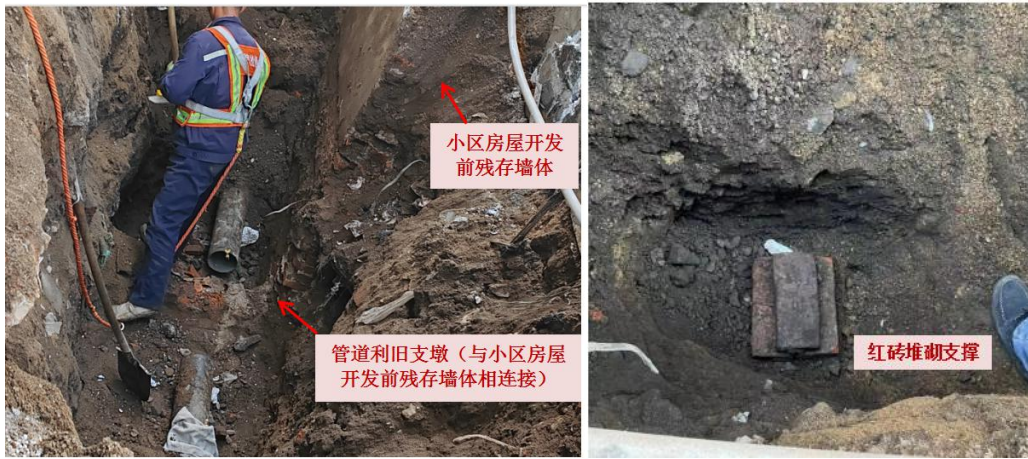
图 9 图 10 燃气管道利旧支墩及新砌红砖支墩

另据调查，发生开裂的燃气管道选用球墨铸铁管^[3]、埋深为2.5~2.6m^[4]、与建筑物基础的水平距离为0.8m^[5]，符合设计规范要求。但是经现场勘验，燃气管道周围有少量砂，其他大量为黑褐色杂填土，含少量建筑垃圾，燃气管道回填质量存在局部不满足规范要求现象^[6]。
