沈阳大东河南中廷建设工程有限公司“3·5” 一般物体打击事故调查报告

沈阳市政府事故调查组

2024年7月11日

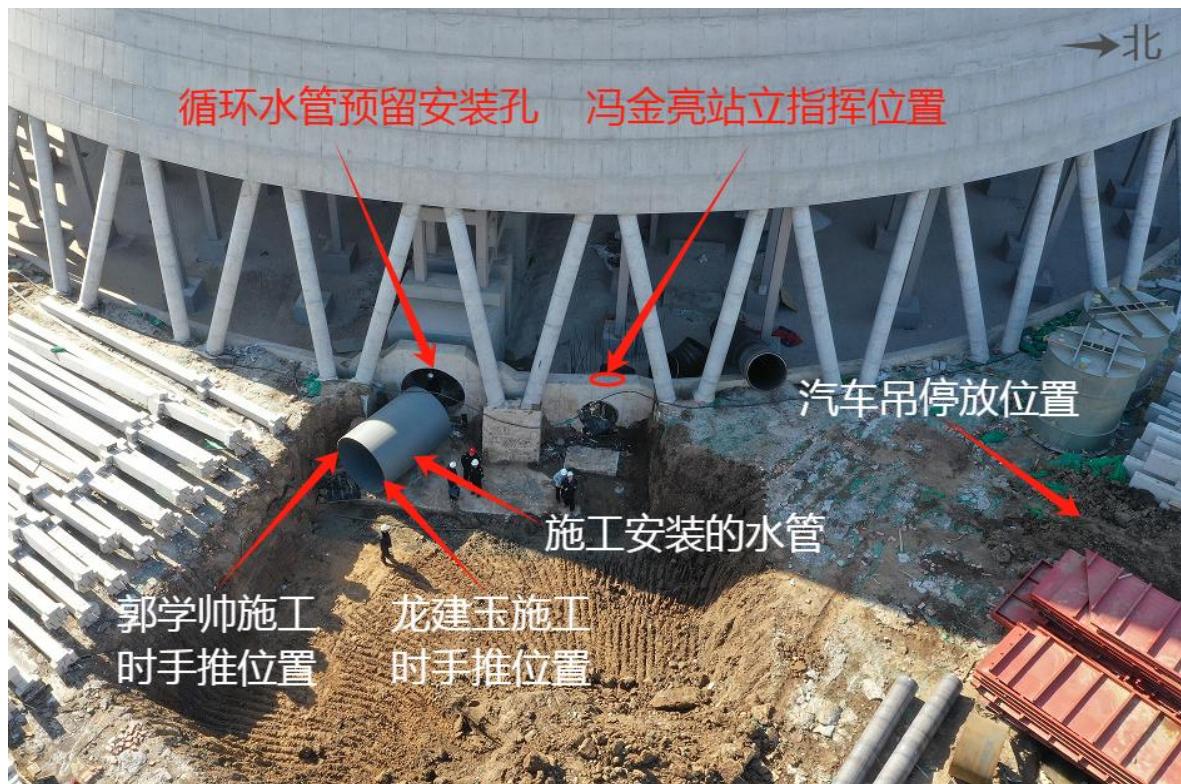
图3 事故现场航拍照片

动的方式使水管更容易向安装孔内推进。水管又向安装孔内推进40厘米左右时，因娄某同身体重力影响造成水管西侧向下倾斜，不便于水管继续安装，龙某玉让娄某同从水管内出来，娄某同从西侧水管口出水管后，站立在2个安装孔间通道（水管南侧）地面，龙某玉与郭某帅继续向西推进水管的过程中，郭某帅从水管内看到娄某同的头部被西侧水管口挤压到第2个安装孔边沿，郭某帅对龙某玉说：别推了，好像挤到娄某同了。2人停止推进，郭某帅进入水管，走到西侧水管口查看，此时娄某同向后仰倒在2个安装孔间通道南侧地面上，口中向外喷血。

工人娄某同安全意识淡薄，在水管安装施工过程中将头部探至正在进行安装作业的水管和安装孔之间，致使水管在安装推进时挤压到娄某同头部，造成重伤抢救无效死亡。

3. 增强法制意识，严格执行事故报告规定。同时，督促项目管理人员和施工作业人员严格执行企业安全生产规章制度和操作规程，认真履行职责。强化施工现场安全管理，严密组织施工作业，杜绝违章指挥、冒险作业等行为，防止此类事故再次发生。

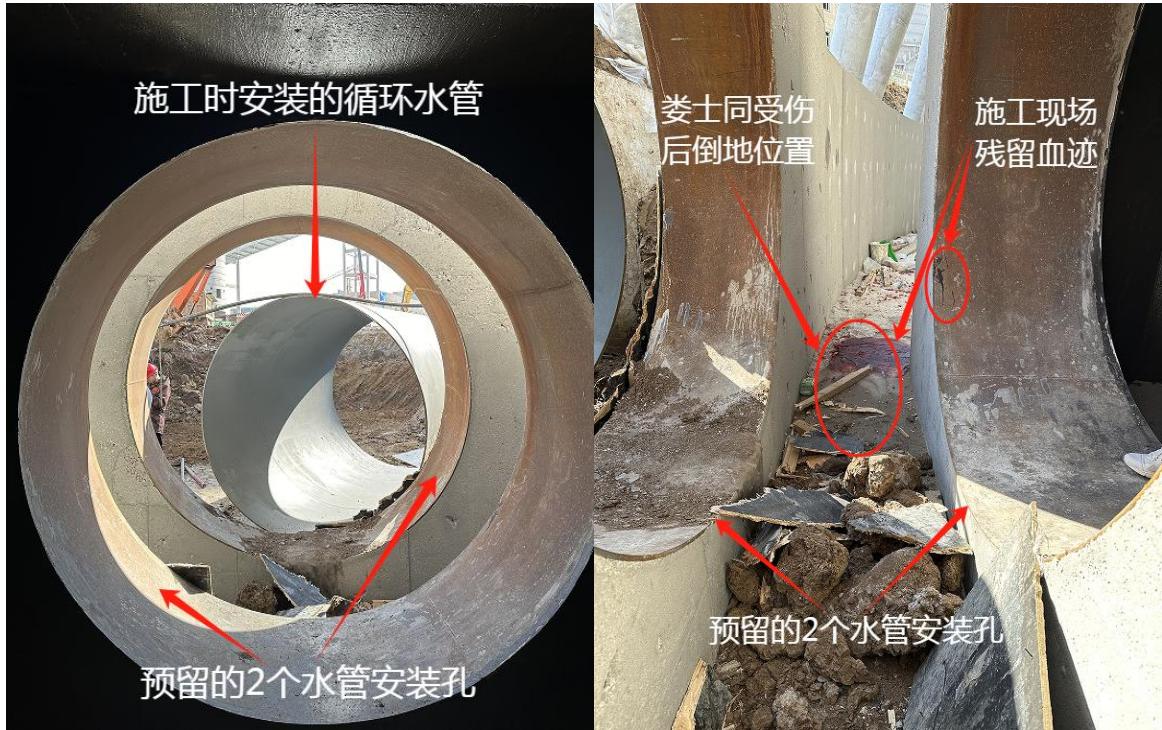
图 4 循环水管安装现场照片 图 5 预留的 2 个安装孔间通道照片

安装作业时，施工班长冯某亮站在1号冷却塔基础平台上指挥汽车吊，汽车吊用一根钢丝绳吊起水管，使水管口对准安装孔。工人龙某玉、娄某同、郭某帅3人在东侧水管口位置，徒手晃动推进水管，使水管向安装孔内安装。水管口进入安装孔10厘米左右时，娄某同进入水管内部西侧位置采用晃动身体带动水管晃
