沈阳大东河南中廷建设工程有限公司“3·5” 一般物体打击事故调查报告

沈阳市政府事故调查组

2024年7月11日

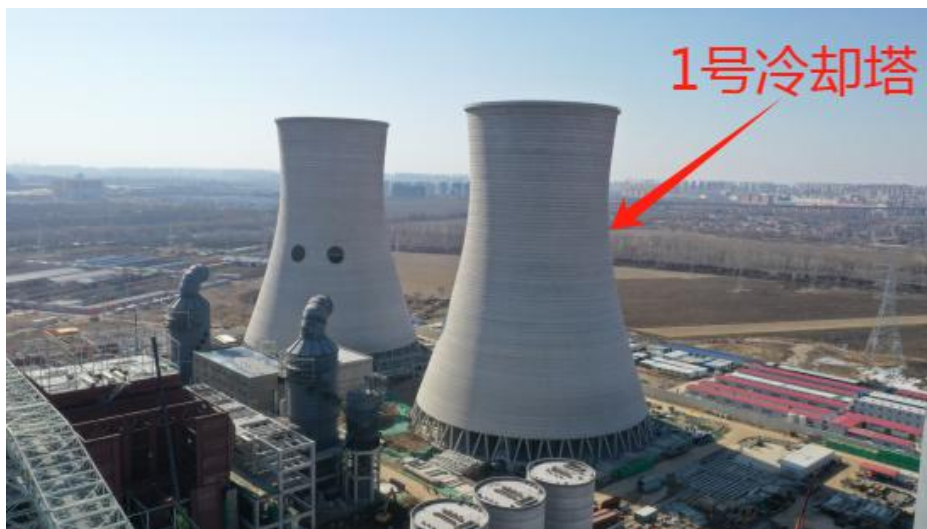
图2 B标段冷却塔

2024年2月25日，河南二建公司项目部向项目监理单位报送2024年3月份施工进度计划报审表，经项目监理单位、建设单位签批同意后下发至中廷公司。施工进度计划表中1号冷却塔循环水管（以下简称水管）安装计划施工日期为2024年3月27日至29日。

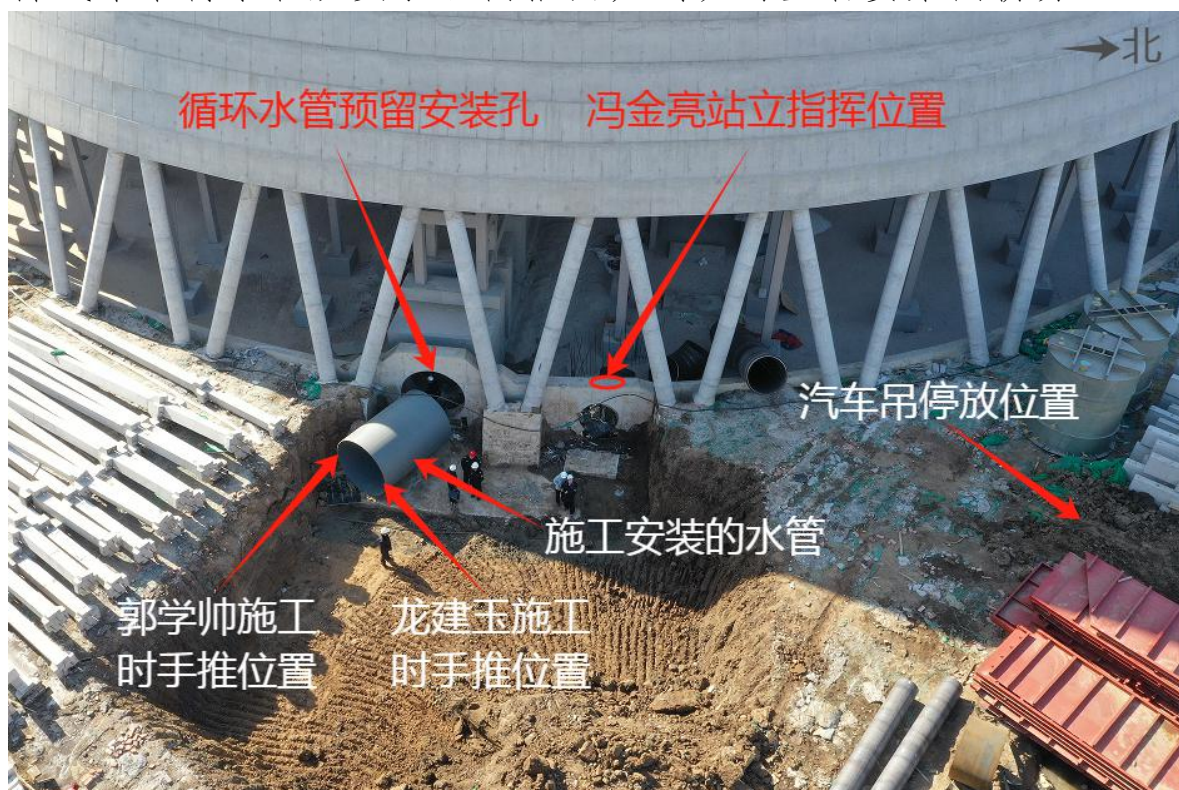
图3 事故现场航拍照片

动的方式使水管更容易向安装孔内推进。水管又向安装孔内推进40厘米左右时，因娄某同身体重力影响造成水管西侧向下倾斜，不便于水管继续安装，龙某玉让娄某同从水管内出来，娄某同从西侧水管口出水管后，站立在2个安装孔间通道（水管南侧）地面，龙某玉与郭某帅继续向西推进水管的过程中，郭某帅从水管内看到娄某同的头部被西侧水管口挤压到第2个安装孔边沿，郭某帅对龙某玉说：别推了，好像挤到娄某同了。2人停止推进，郭某帅进入水管，走到西侧水管口查看，此时娄某同向后仰倒在2个安装孔间通道南侧地面上，口中向外喷血。

工人娄某同安全意识淡薄，在水管安装施工过程中将头部探至正在进行安装作业的水管和安装孔之间，致使水管在安装推进时挤压到娄某同头部，造成重伤抢救无效死亡。

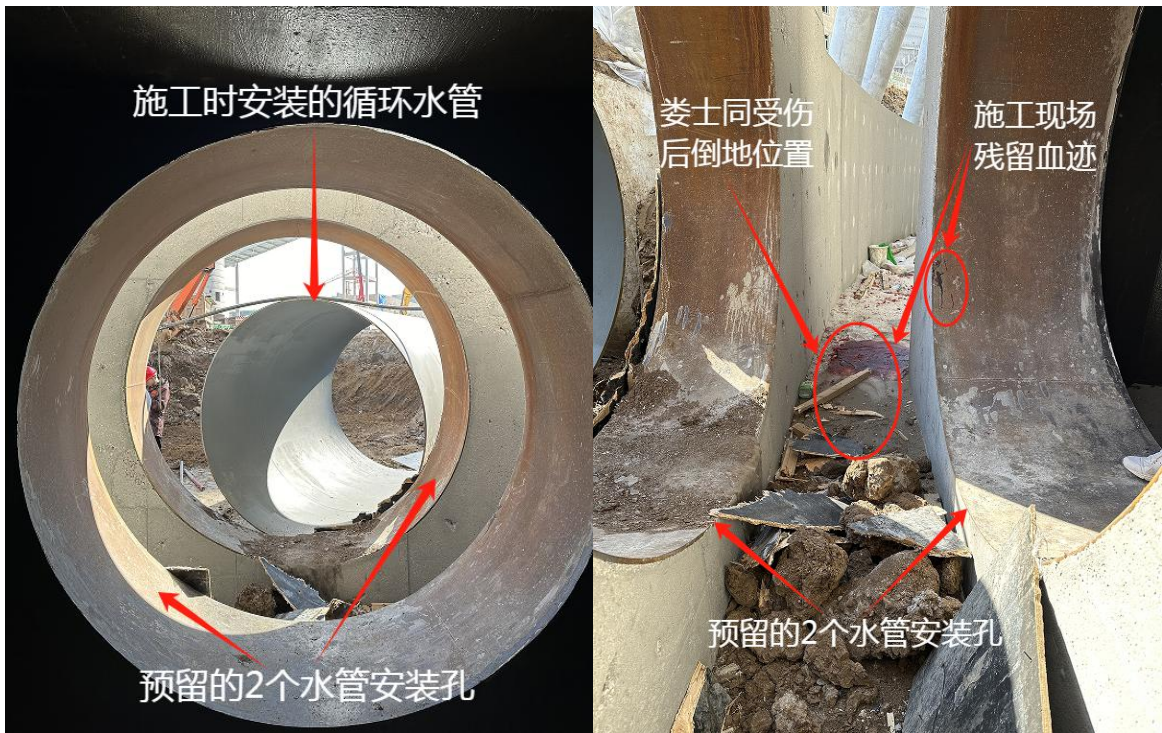
图4 循环水管安装现场照片 图5 预留的2个安装孔间通道照片

安装作业时，施工班长冯某亮站在1号冷却塔基础平台上指挥汽车吊，汽车吊用一根钢丝绳吊起水管，使水管口对准安装孔。工人龙某玉、娄某同、郭某帅3人在东侧水管口位置，徒手晃动推进水管，使水管向安装孔内安装。水管口进入安装孔10厘米左右时，娄某同进入水管内部西侧位置采用晃动身体带动水管晃

1.严格落实企业主体责任，建立健全各项安全生产规章制度，推进企业安全风险分级管控和隐患排查治理双重预防机制落实，制定和完善各类危险作业操作规程，严格执行事故报告制度。

2.认真开展风险辨识管控和隐患排查治理工作，及时消除各类事故隐患。加强对劳务分包人员安全生产教育培训，增强人员自主安全防范意识。

3.增强法治意识，严格执行事故报告规定。同时，督促项目管理人员和施工作业人员严格执行企业安全生产规章制度和操作规程，认真履行职责。强化施工现场安全管理，严密组织施工作业，杜绝违章指挥、冒险作业等行为，防止此类事故再次发生。
