沈阳大东河南某建设工程有限公司“3·5” 一般物体打击事故调查报告

沈阳市政府事故调查组

2024年7月11日

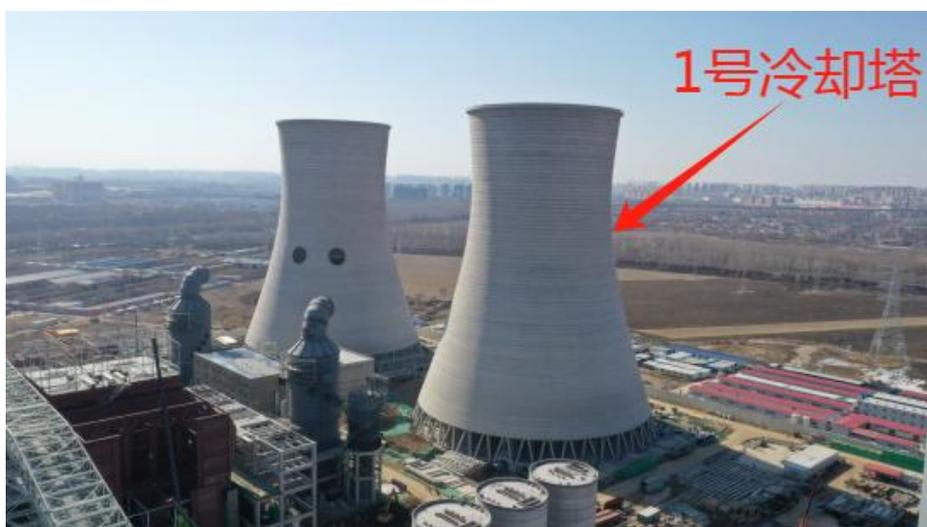
图2 B标段冷却塔

2024年2月25日，河南二建公司项目部向项目监理单位报送2024年3月份施工进度计划报审表，经项目监理单位、建设单位签批同意后下发至某公司。施工进度计划表中1号冷却塔循环水管（以下简称水管）安装计划施工日期为2024年3月27日至29日。

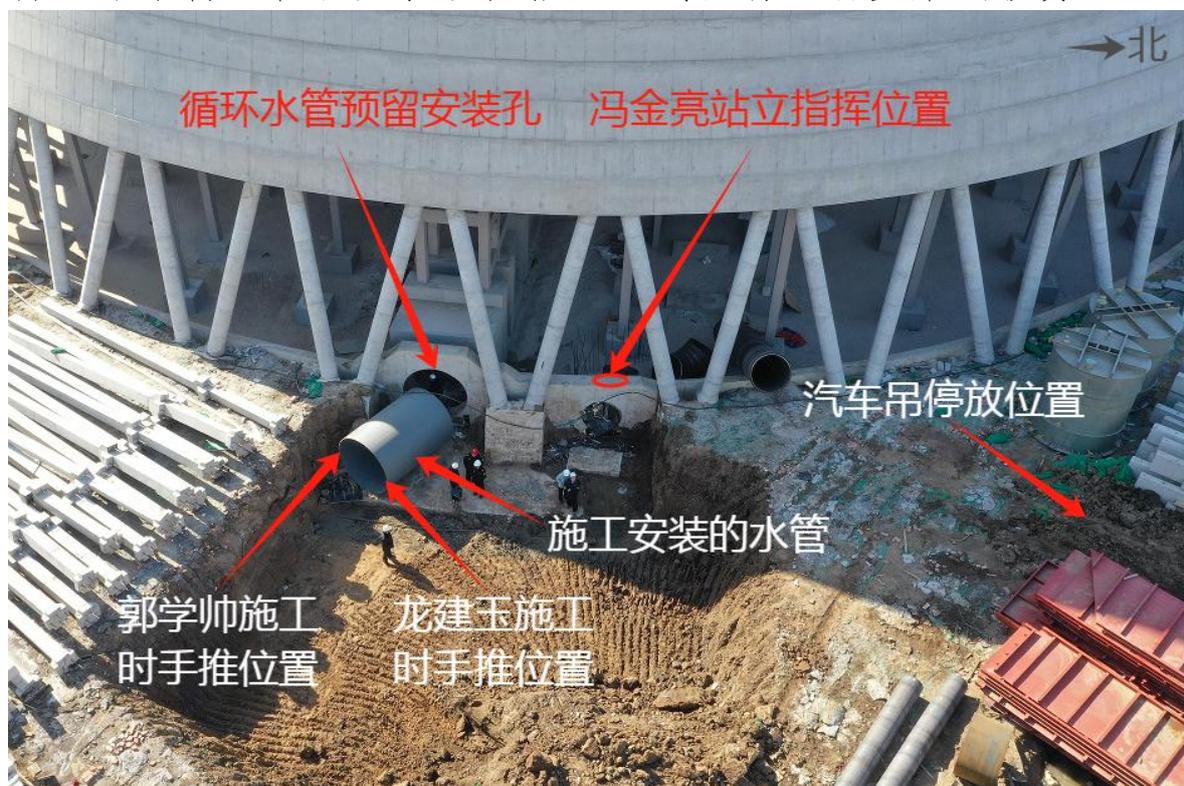
图3 事故现场航拍照片

动的方式使水管更容易向安装孔内推进。水管又向安装孔内推进40厘米左右时，因娄某同身体重力影响造成水管西侧向下倾斜，不便于水管继续安装，龙某玉让娄某同从水管内出来，娄某同从西侧水管口出水管后，站立在2个安装孔间通道（水管南侧）地面，龙某玉与郭某帅继续向西推进水管的过程中，郭某帅从水管内看到娄某同的头部被西侧水管口挤压到第2个安装孔边沿，郭某帅对龙某玉说：别推了，好像挤到娄某同了。2人停止推进，郭某帅进入水管，走到西侧水管口查看，此时娄某同向后仰倒在2个安装孔间通道南侧地面上，口中向外喷血。

工人娄某同安全意识淡薄，在水管安装施工过程中将头部探至正在进行安装作业的水管和安装孔之间，致使水管在安装推进时挤压到娄某同头部，造成重伤抢救无效死亡。

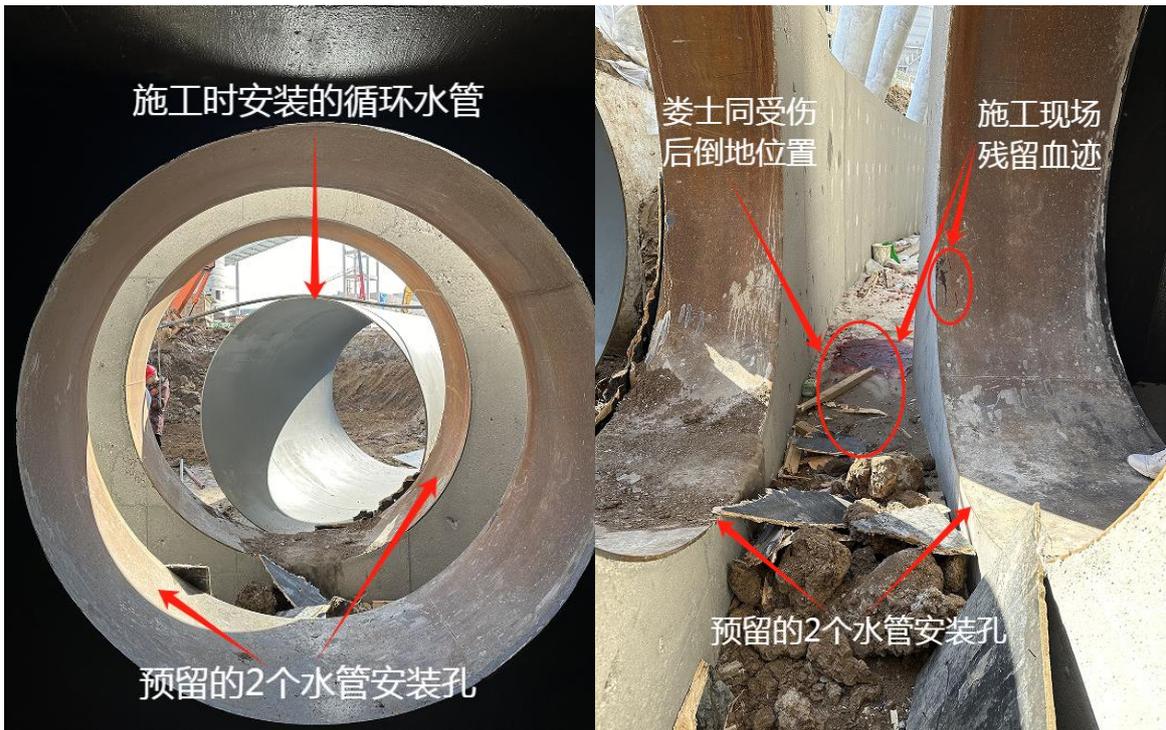
图 4 循环水管安装现场照片 图 5 预留的 2 个安装孔间通道照片

安装作业时，施工班长冯某亮站在1号冷却塔基础平台上指挥汽车吊，汽车吊用一根钢丝绳吊起水管，使水管口对准安装孔。工人龙某玉、娄某同、郭某帅3人在东侧水管口位置，徒手晃动推进水管，使水管向安装孔内安装。水管口进入安装孔10厘米左右时，娄某同进入水管内部西侧位置采用晃动身体带动水管晃

3. 增强法制意识，严格执行事故报告规定。同时，督促项目管理人员和施工作业人员严格执行企业安全生产规章制度和操作规程，认真履行职责。强化施工现场安全管理，严密组织施工作业，杜绝违章指挥、冒险作业等行为，防止此类事故再次发生。
