沈阳大东河南某建设工程有限公司“3·5” 一般物体打击事故调查报告

沈阳市政府事故调查组

2024年7月11日

2024年3月5日16时许，沈阳华润热电有限公司异地扩建2×350MW热电联产项目主体建筑B标段工程施工现场，发生一起一般物体打击事故，造成1名工人死亡，直接经济损失约170万元。

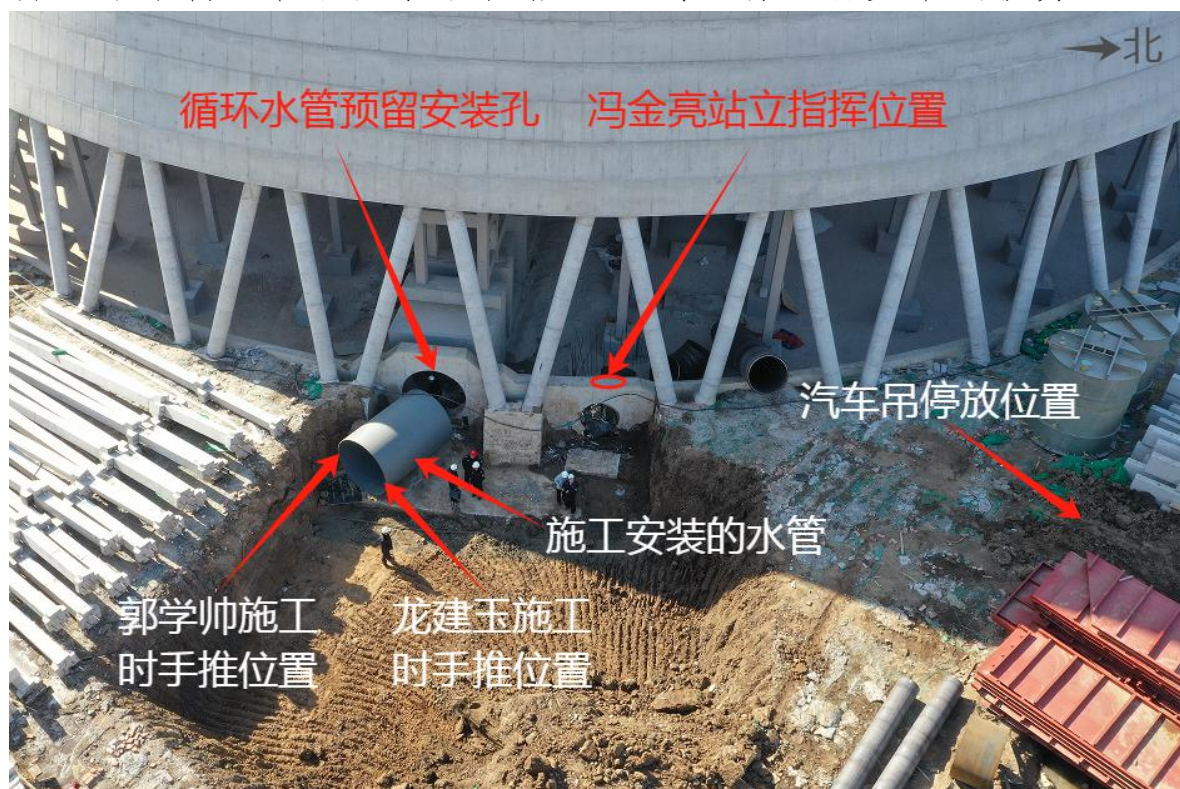
图 3 事故现场航拍照片

安装作业时，施工班长冯某亮站在1号冷却塔基础平台上指挥汽车吊，汽车吊用一根钢丝绳吊起水管，使水管口对准安装孔。工人龙某玉、娄某同、郭某帅3人在东侧水管口位置，徒手晃动推进水管，使水管向安装孔内安装。水管口进入安装孔10厘米

左右时，娄某同进入水管内部西侧位置采用晃动身体带动水管晃动的方式使水管更容易向安装孔内推进。水管又向安装孔内推进40厘米左右时，因娄某同身体重力影响造成水管西侧向下倾斜，不便于水管继续安装，龙某玉让娄某同从水管内出来，娄某同从西侧水管口出水管后，站立在2个安装孔间通道（水管南侧）地面，龙某玉与郭某帅继续向西推进水管的过程中，郭某帅从水管内看到娄某同的头部被西侧水管口挤压到第2个安装孔边沿，郭某帅对龙某玉说：别推了，好像挤到娄某同了。2人停止推进，郭某帅进入水管，走到西侧水管口查看，此时娄某同向后仰倒在2个安装孔间通道南侧地面上，口中向外喷血。

发现娄某同受伤后，郭某帅喊话告知冯某亮，冯某亮立即指挥汽车吊将水管从安装孔内抽出，到现场查看娄某同伤势。

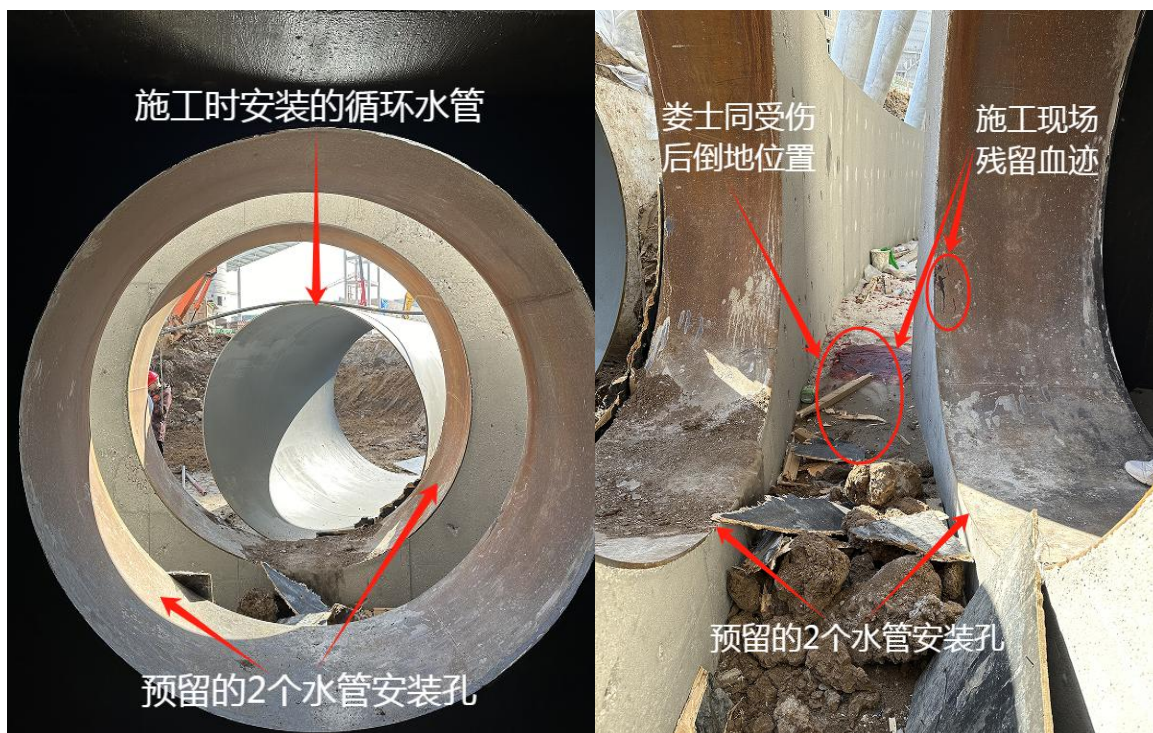
图 4 循环水管安装现场照片 图 5 预留的 2 个安装孔间通道照片

工人娄某同安全意识淡薄，在水管安装施工过程中将头部探至正在进行安装作业的水管和安装孔之间，致使水管在安装推进

时挤压到娄某同头部，造成重伤抢救无效死亡。

1. 严格落实企业主体责任，建立健全各项安全生产规章制度，推进企业安全风险分级管控和隐患排查治理双重预防机制落实，制定和完善各类危险作业操作规程，严格执行事故报告制度。

2. 认真开展风险辨识管控和隐患排查治理工作，及时消除各类事故隐患。加强对劳务分包人员安全生产教育培训，增强人员自主安全防范意识。

3. 增强法治意识，严格执行事故报告规定。同时，督促项目管理人员和施工作业人员严格执行企业安全生产规章制度和操作规程，认真履行职责。强化施工现场安全管理，严密组织施工作业，杜绝违章指挥、冒险作业等行为，防止此类事故再次发生。
