沈阳和平新建沈阳至白河高速铁路
沈阳枢纽改建工程“6·14”
一般坍塌事故调查报告

沈阳市政府事故调查组

2024年9月25日

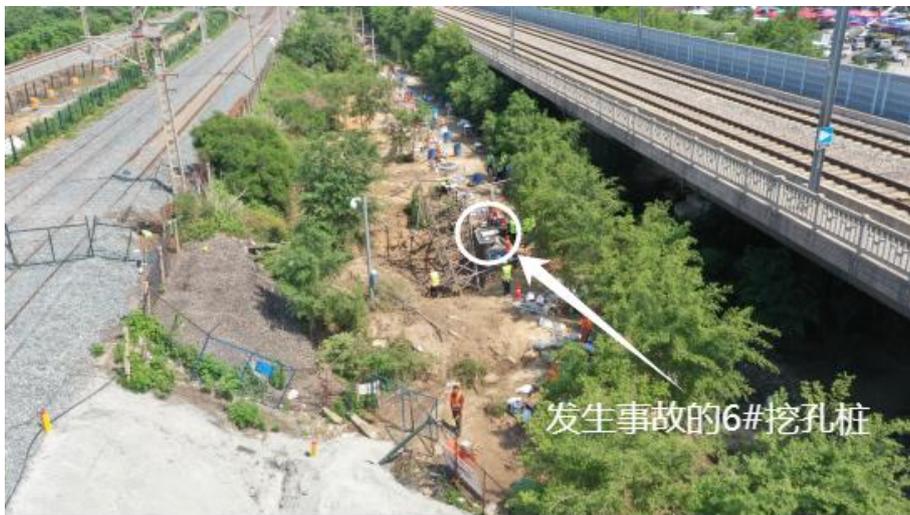
图5 事故现场航拍照片

9时许，降雨渐小，陈某宣布当日停工并组织工人撤离施工现场。9时10分许，李某菊在6#挖孔桩井口位置呼喊，听到喊声后，陈某与其他工人到6#挖孔桩查看，发现挖孔桩发生坍塌，田某金被埋在桩孔内。

1. 工人田某金违反停工指令，擅自进入挖孔桩内作业。
2. 挖孔桩未按照要求搭接护壁、设置护壁钢筋，受降雨影响底部砂层含水量增大、内摩擦角降低、开挖段自稳性变差，导致6m深处以下护壁整体脱落，护壁外砂层瞬间从脱落处涌入桩孔内，造成人员被埋。

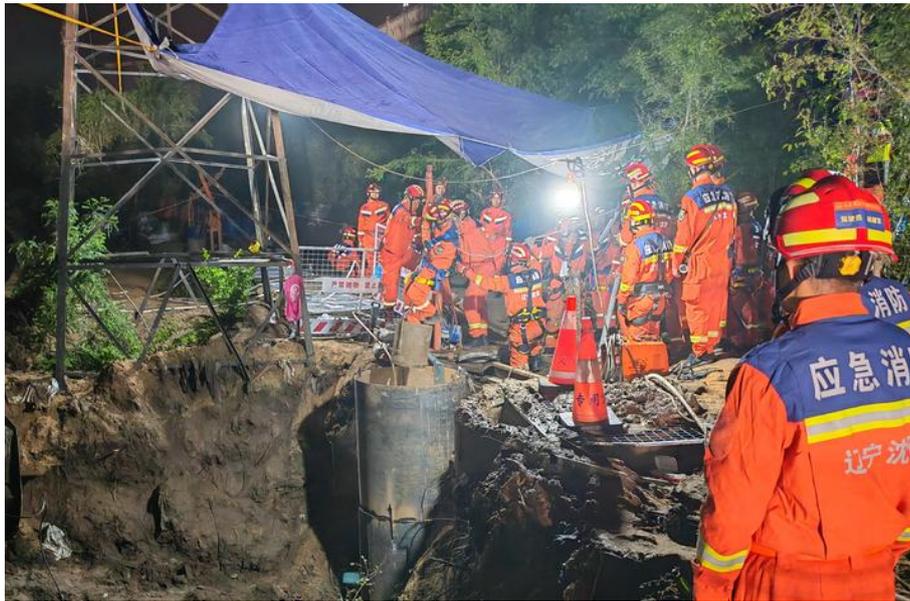
图 6 事故现场救援照片

接到突发事件信息报告后，沈阳市应急指挥中心立即成立现场救援指挥部，调集组织市、区两级公安、消防、应急、卫健、供电等部门协同处置，采取挖掘、破拆、吊升等救援方式持续开展救援工作。6 月 15 日 3 时 24 分，救援人员在距地面 - 8 米深处位置发现田某金。3 时 30 分，将田某金营救至地面。3 时 38 分，经 120 确认田某金已死亡。
