沈阳大东沈阳市第二热力供暖有限公司 “12·11”一般机械伤害事故调查报告

2024年12月11日，沈阳市第二热力供暖有限公司发生一起一般机械伤害事故，造成1名工人死亡，直接经济损失约160万元。

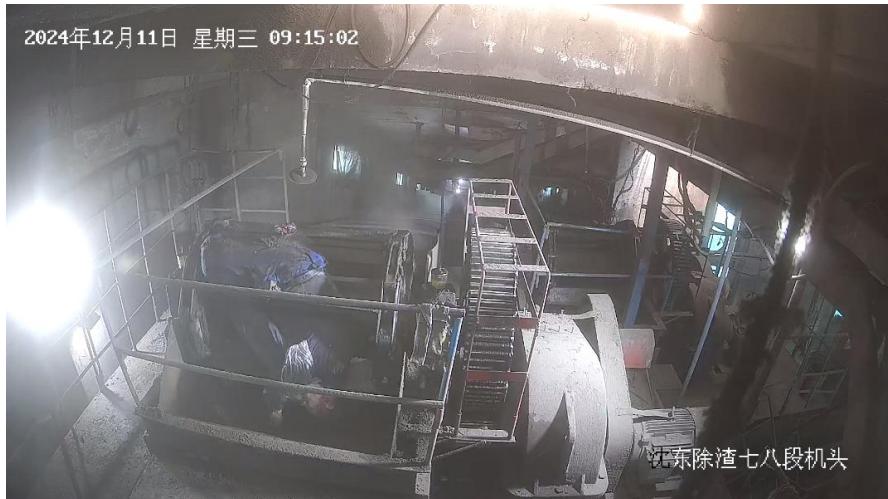
9时20分，监控视频显示^[1]杨某溪被除渣板链传送到7#除渣机头部位置后，掉入除渣机头部下方的下渣斗内。

图1 事发现场监控画面

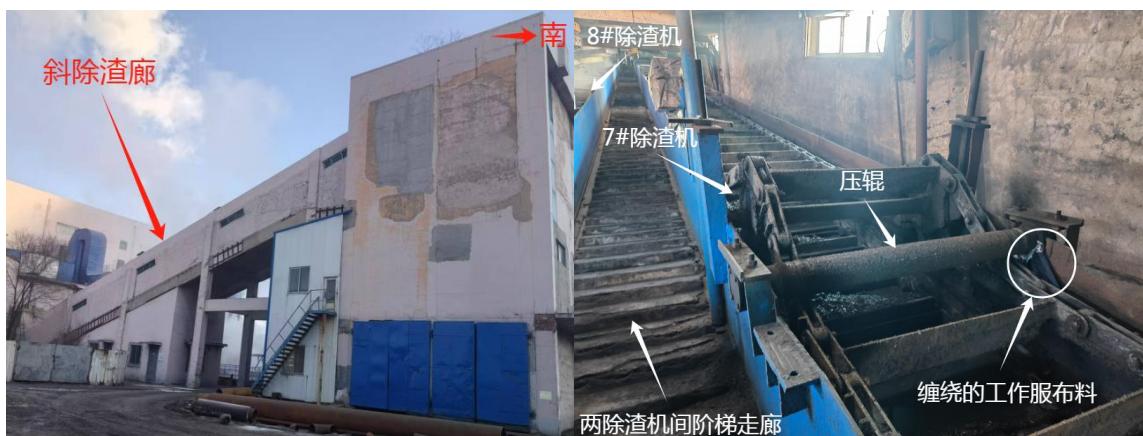
事故现场位于沈东热源厂斜除渣廊内，斜除渣廊为南北走向，南高北低，廊内东西两侧分别为8#、7#除渣机，两除渣机中间为阶梯式通道。发生事故的7#除渣机总长57米，槽体宽约

图2 图3 斜除渣廊外部、内部照片

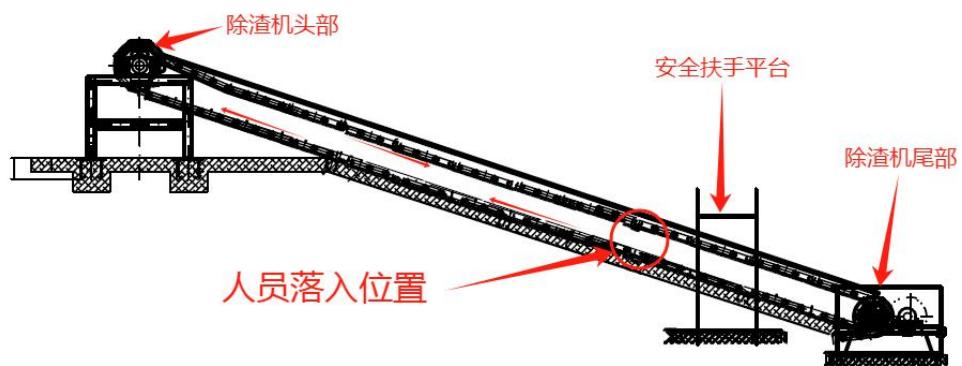
1.2米，两侧槽体护板高约1米。槽体内为一条环形除渣板链，由除渣机头部电机驱动，在槽体底部向上运动将炉渣传送到除渣机头部下渣斗处，再由槽体中上部向下运动，往复循环。

图4 7#除渣机侧视示意图

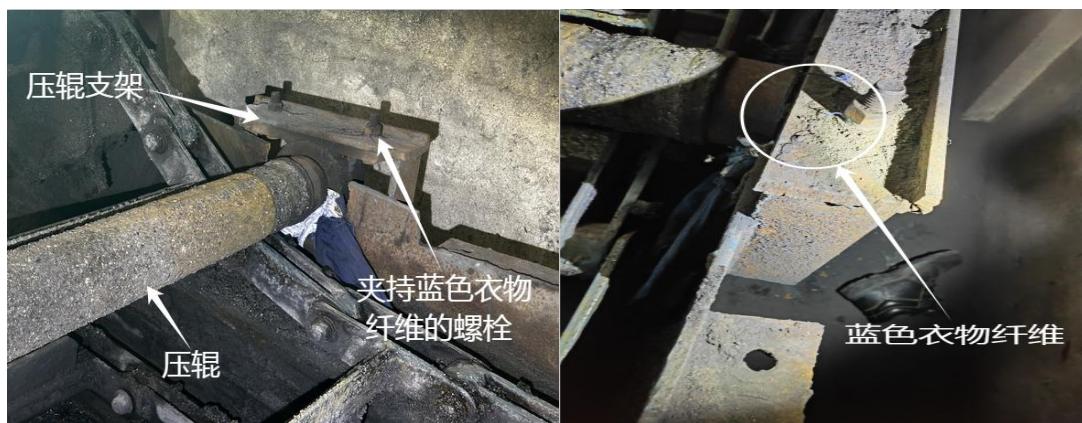
经现场勘验及后期调查，杨某溪晕厥倒入的位置距7#除渣机尾部18.3米处，该处除渣机东侧阶梯式通道地面散落检修工具及工具筐，除渣机压辊西端传动轴处见工作服布料缠绕，压辊支架北侧螺栓夹持蓝色衣物纤维，压辊西侧坡道地面遗留右鞋，其北侧见滚落的安全帽。

图 5 图 6 事故现场夹持蓝色衣物纤维位置照片

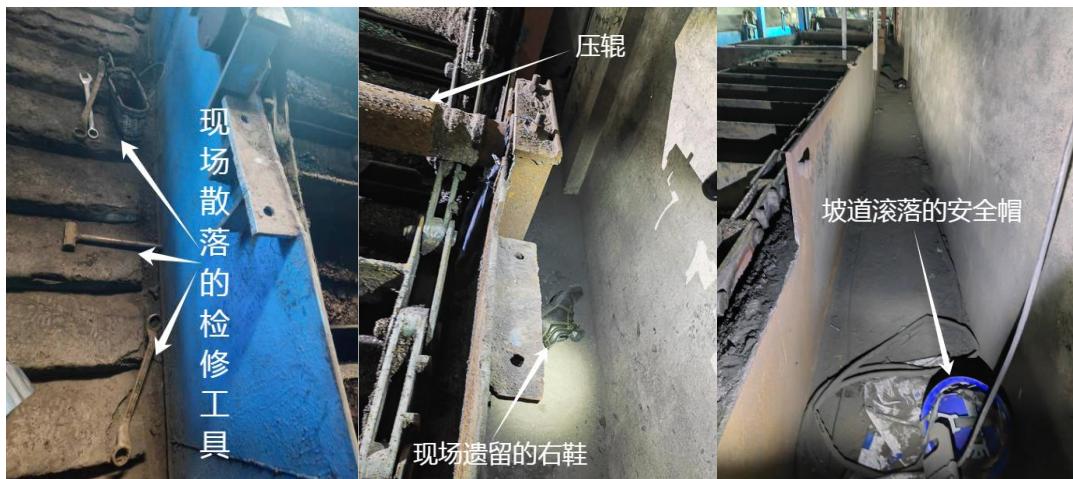
图 7 图 8 图 9 事故现场工具、鞋、安全帽照片

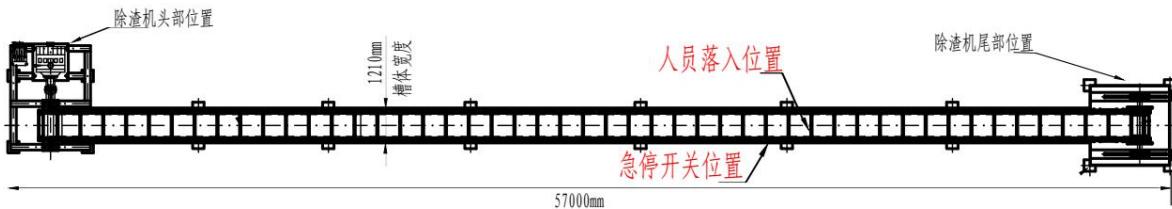
维修班工人杨某溪在巡检复检过程中突发晕厥，倒入缺少安全防护设施^[2]且正在运行的除渣机板链内，被绞压死亡^[3]。

图 10 7#除渣机俯视示意图

[2] 《生产设备安全卫生设计总则》(GB5083—1999) 6.1.6：以操作人员的操作位置所在平面为基准，凡高度在2m之内的所有传动带、转轴、传动链、联轴节、带轮、齿轮、飞轮、链轮、电锯等外露危险零部件及危险部位，都必须设置安全防护装置。

2. 完善设备设施安全防护措施，针对锅炉上煤、除渣等存在事故风险设备，按要求加装防护栏、防护网等设施，确保生产过程中人员和设备安全。

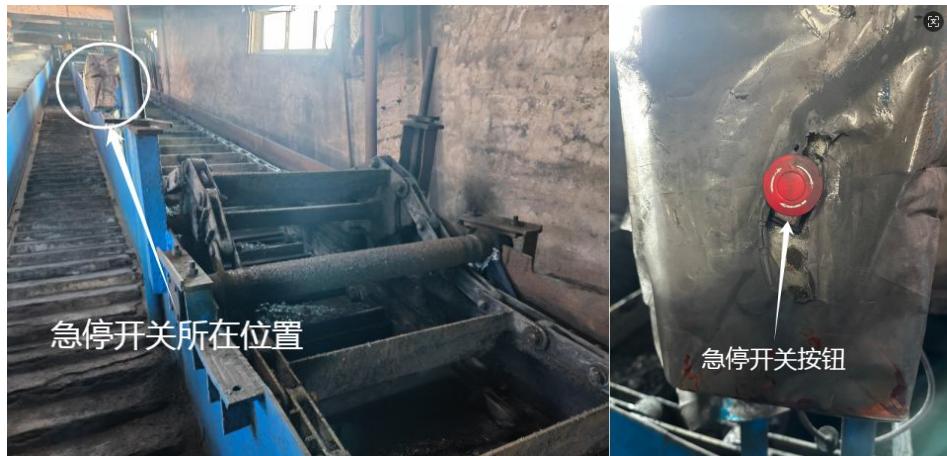
1. 机修班长王某伟未严格执行公司设备巡检制度^[4]，事故当天安排工人杨某溪单独对7#除渣机头部方向巡检复检，杨某溪遇险后因没有同行巡检人员采取急停措施，未得到及时救援^[5]。

[5] 经勘验，人员落入除渣机压辊位置距离最近急停开关约1米。

图 11 图 12 7#除渣机急停开关及所在位置照片
