# 沈阳法库“5·8”一般机械伤害事故调查报告

沈阳市政府事故调查组

2026 年 8 月 28 日

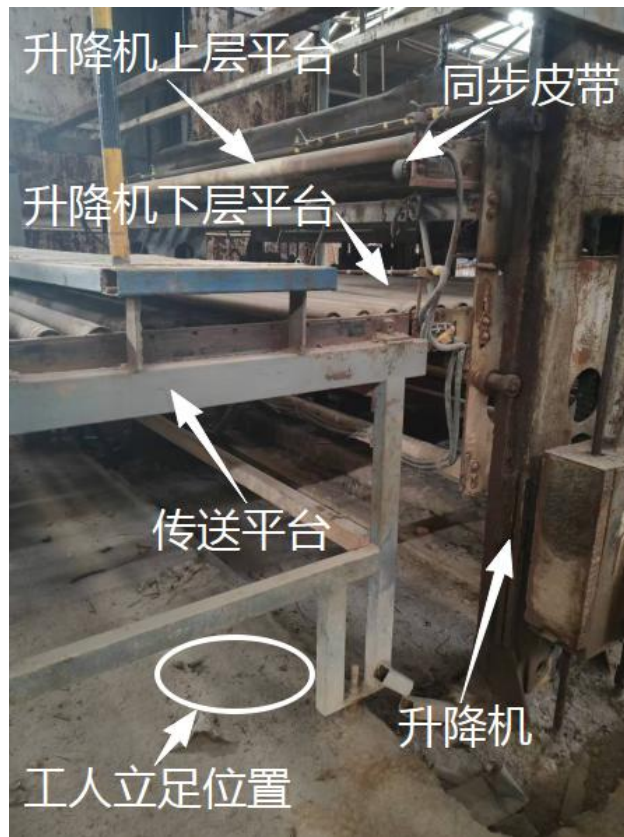
图 1 事故发生位置照片

事故现场位于沈阳市法库县经济开发区某陶瓷公司生产车间一号生产线釉线工序干燥窑尾部自动升降机南侧。自动升降机高3.5米，宽1.2米，设置上下两层平台，两层平台间距0.45米，每层平台由12根辊棒组成，辊棒长3.2米。自动升降机南侧传送平台高1.15米，升降平台与传送平台水平间距0.08米。事故发生前，机修工人正在对设备进行停产检修，升降平台降至最低位置，涉事机修工人立足点在传送平台钢架下方，上半身从

钢架北侧探出，正在更换上层平台的同步皮带。

机修工人胡某忠违章作业<sup>[1]</sup>，在进行自动升降机同步皮带更换作业前，未按照操作规程切断电源，作业中触发自动升降传感装置，导致升降机上升将其挤伤，造成事故发生。

某陶瓷公司要严格落实企业安全生产主体责任，结合公司实际建立健全各项安全生产规章制度，强化作业现场日常安全检查和巡查，及时排查并消除各类事故隐患。提升从业人员安全教育培训质效，压实安全管理人员和作业人员的岗位责任，严格监督、教育作业人员落实安全防范措施。完善安全风险分级管控工作机制，针对不同类别和等级的风险隐患制定有效防范措施，并开展实效性评估。督促公司从业人员严格遵守安全生产规章制度和操作规程，认真履行岗位职责，杜绝违章指挥和违章作业行为再次发生。强化法治意识，严格执行事故报告规定，坚决杜绝瞒报事故行为。

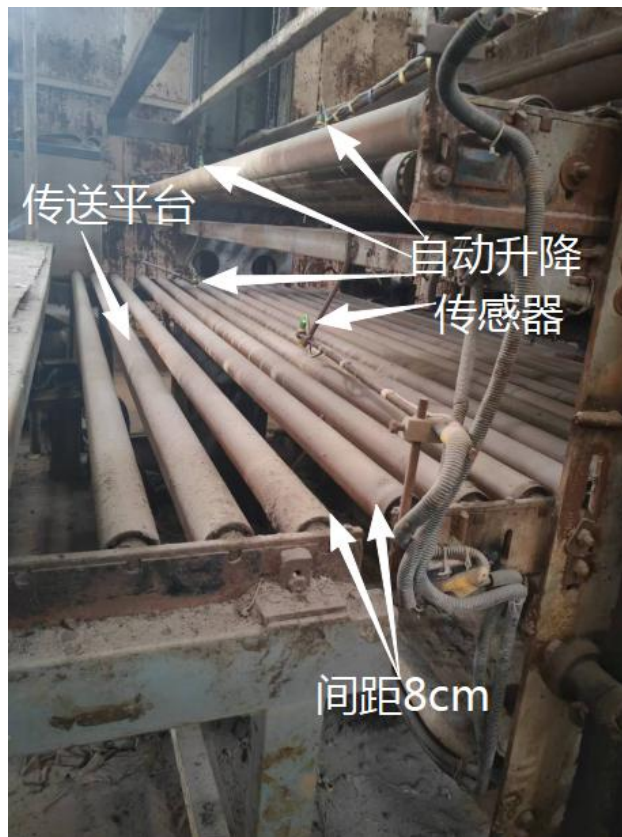
图 2 事故发生位置照片

7 时 15 分许，胡某忠在更换升降机上层平台同步皮带时，触发了自动升降传感装置，升降平台突然上升将胡某忠头部挤伤。下层平台上升至与传送平台同一高度后停止，胡某忠颈部被

卡在下层平台与传送平台间距 8 厘米的空隙间。
