# 沈阳和平“4·7”一般高处坠落事故调查报告

2026年4月7日8时40分许，沈阳地铁三号线方型广场站C出入口封闭施工场地发生一起一般高处坠落事故，造成1人死亡，直接经济损失约120万元。

经调查认定，沈阳和平辽宁某建设工程有限公司“4·7”一般高处坠落事故是一起因施工现场安全管理不严格、洞口安全防护不到位造成的一般生产安全责任事故。

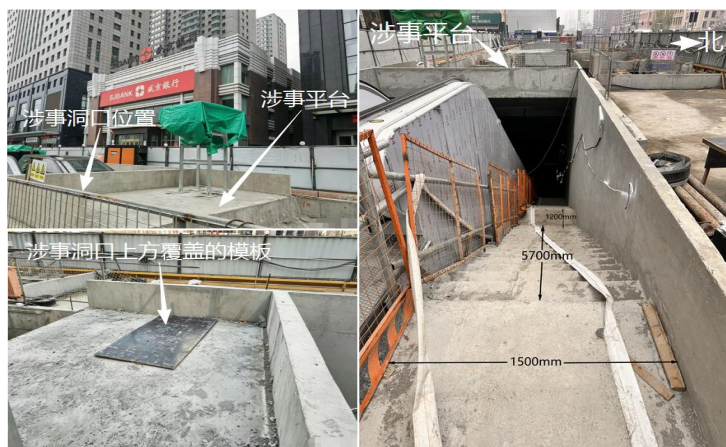
事故现场位于沈阳市和平区南五马路 183 甲，地铁三号线方型广场站 C 出入口封闭施工场地内，滚梯与步梯通道上方混凝土平台处。该平台高于地面约 1 米，平台北、东、南侧为钢筋混凝土挡墙，西侧为向下至地面的斜坡。平台上预留一处  $1.47 \times 0.67$  米的长方形临时洞口，洞口北边缘距北侧挡墙 0.3 米，东边缘距东侧挡墙 1.1 米。洞口下方为宽 1.5 米步行阶梯通道，洞口上沿至步行阶梯垂直距离约 5 米。事故发生前，涉事洞口上方除覆盖一块木质模板外，未采取其他防护措施。事故发生后，该木质模板移位，涉事洞口东北角露出。

图 2 图 3 图 4 事发位置照片

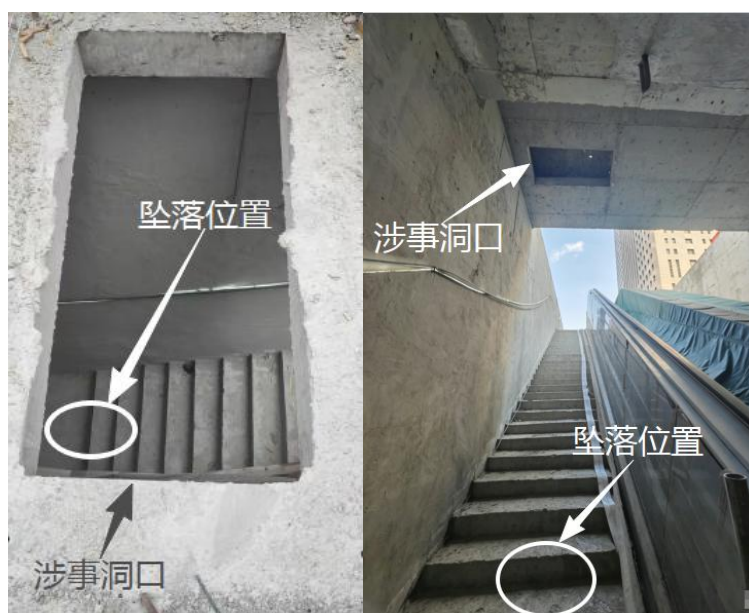
8 时 40 分许，蔡某芹登上混凝土平台，弯腰挪动覆盖在洞口上方的木质模板时，从模板下方洞口坠落。张某在距离蔡某芹约 30 米距离处看到蔡某芹在平台上突然消失，立即跑到平台处查看，通过模板下方露出的洞口看到蔡某芹坠落至平台下方步行阶梯通道上。张某一边大喊一边通过通道入口跑到蔡某芹坠落位置，发现蔡某芹已昏迷，其头部下方有一滩血迹。

图 5 图 6 涉事洞口及坠落位置照片

蔡某芹私自进入封闭施工场地，挪动混凝土平台处洞口上方覆盖的木质模板时不慎坠落。

2. 辽宁某公司未按照规范、规定要求<sup>[2]</sup>设置洞口安全防护设施。

域，按规定设置安全防护设备设施，对施工过程中损坏的安全防护设施及时修复补新。
