# 沈阳沈北沈阳富士大通科技有限公司 “1·10”一般高处坠落事故调查报告

2026年1月10日，沈阳富士大通科技有限公司发生一起一般高处坠落事故，造成一人死亡，直接经济损失约210万元。

经调查认定，沈阳沈北沈阳富士大通科技有限公司“1·10”一般高处坠落事故，是一起因员工违章作业造成的一般生产安全责任事故。

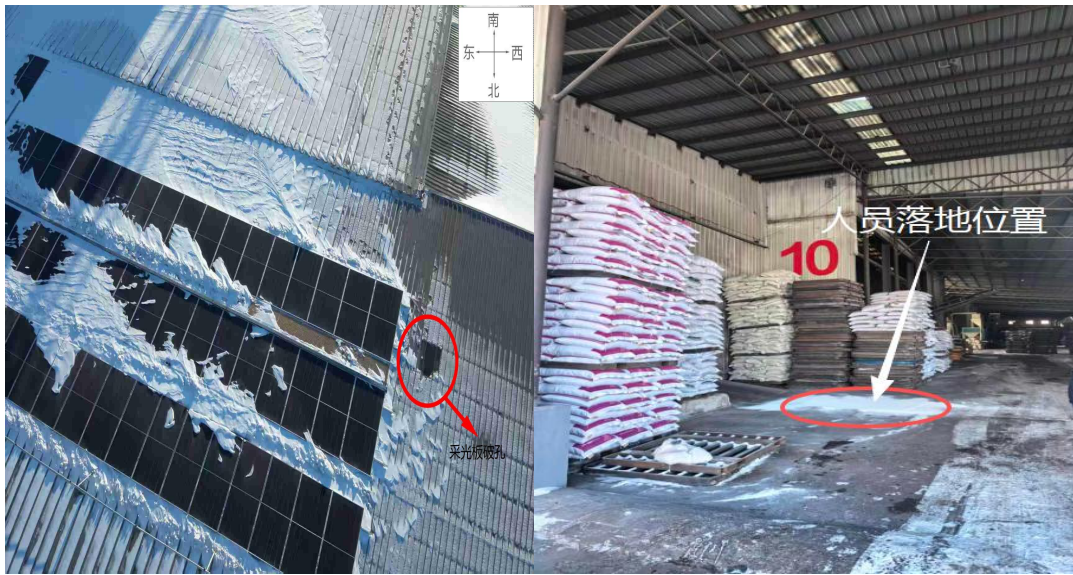
图2 图3 事发厂房采光板破孔

沈阳富士大通科技有限公司成品车间 10 号库房，厂房为门式钢架结构，墙面及屋面均采用彩钢板进行围护。林春雁在成品车间 10 号库房顶部光伏设备进行巡查过程中，从屋顶坠落至厂房内地面。屋顶距地面高度（坠落高度）约 7.7 米，事发后林春雁被发现地点位于 10 号库房西北侧雨搭下、西北门外坡底附近，地面留有流淌状血迹。雨搭半透明材质采光板可见 0.8 × 0.9 米的破孔。

林某雁在厂房顶部开展巡视检查工作，行走站立在不具备载荷要求的采光板上，重心失稳，身体前倾翻倒砸向前进方向采光板，使其从屋顶坠落至地面。

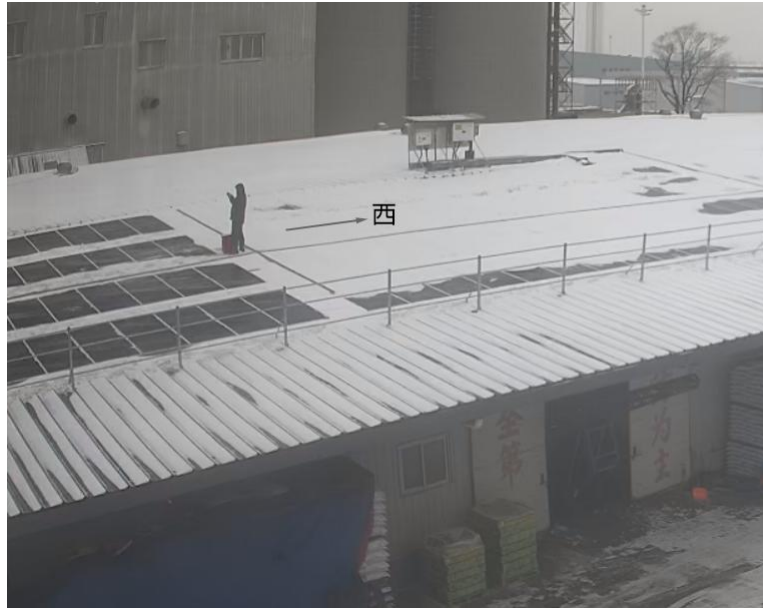
图 4 驻足拍摄光伏设备

8时10分18秒，林某雁行走至整体厂房中间位置时驻足转身，并拿出手机拍摄厂房顶部东侧光伏板积雪情况。

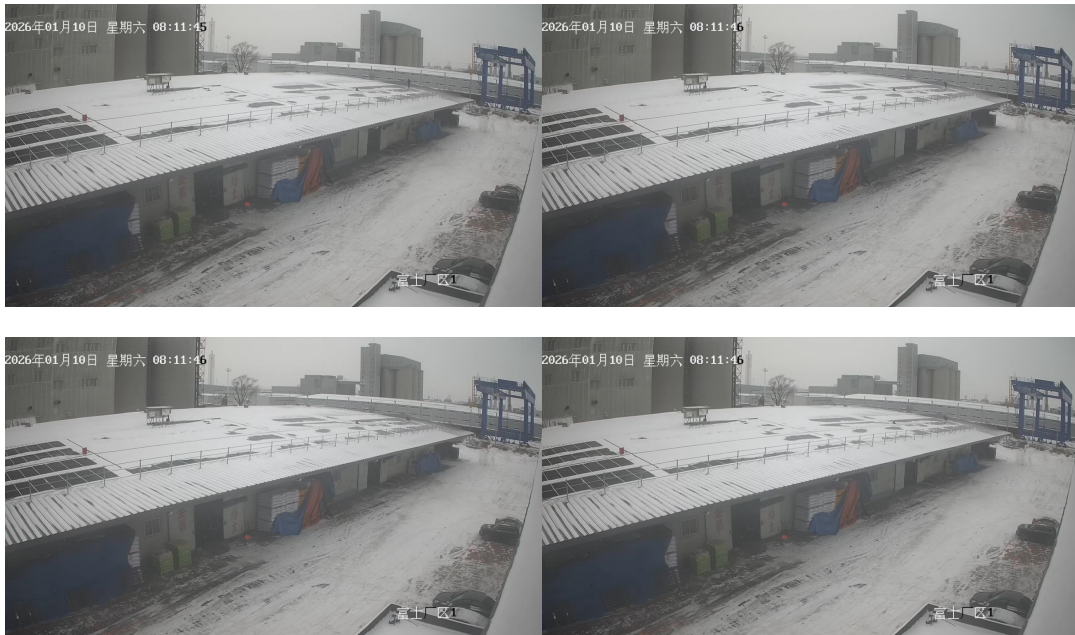
图 5 林春雁坠落过程监控图片

8 时 11 分 44 秒，林某雁在离开走道板西侧端头 1.5 米位置时转身（屋顶采光板上方），随即向南转身准备继续行走。

8 时 11 分 46 秒，林某雁身体向前倾斜、翻倒砸裂屋顶采光板，跌落至厂房内地面。
