# 沈阳皇姑乾沣物业管理(沈阳)有限公司“10·5” 一般高处坠落事故调查报告

2026年2月3日，沈阳市应急管理局接到辽宁省应急管理厅转交的一起瞒报生产安全事故举报线索，经调查核实，2021年10月5日，乾沣物业管理（沈阳）有限公司在辽宁凤凰饭店组织理石翻新处理作业过程中，发生一起高处坠落事故，造成1名工人死亡，直接经济损失约80.7万元。

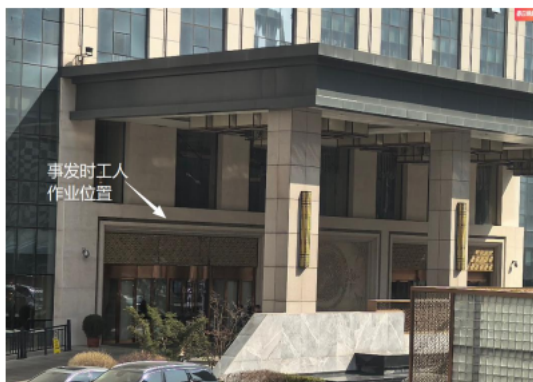
事故发生在凤凰饭店主楼正门北转门北侧，通过公安机关调取的事发过程监控视频及调查询问相关人员确认：2021 年 10 月 5 日，事发现场搭设有 2 套 4 米高（两步跳）脚手架，每套长 2 米、宽 1.2 米，脚手架无移动轮，距外墙约 10 公分，两套脚手

架间隔 70—80 厘米，之间铺设长 2 米、宽 30 厘米的木板用于通行；脚手架旁为理石打磨作业区域，

图 1 事故现场勘验照片 1

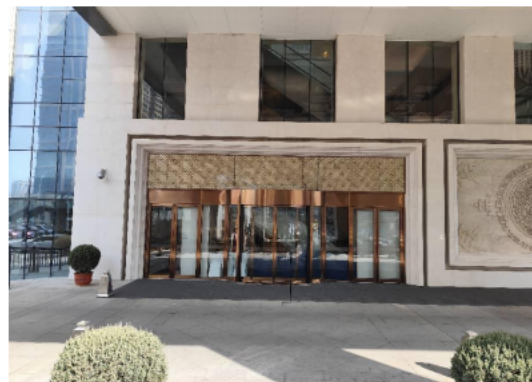
图 2 事故现场勘验照片 2

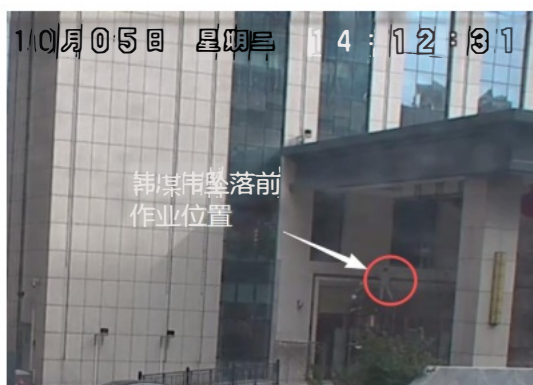
图 3 事发前韩某伟作业视频截图

10月5日下午13时许，工人韩某伟和闫某在饭店正门北转门北侧的脚手架上进行外墙理石打磨翻新作业，高处作业过程中韩某伟未佩戴和使用必要的劳动防护用品。14时12分，韩某伟作业时重心失稳，从脚手架上坠落到地面，坠落高度约4米。

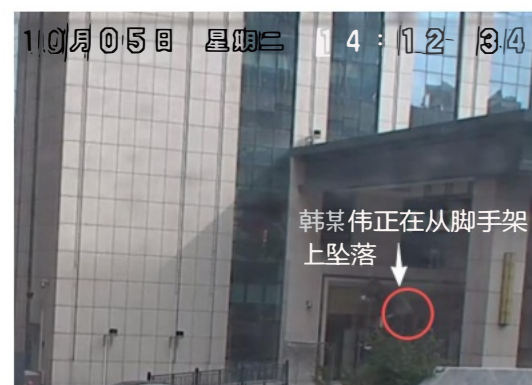
图 4 事发瞬间韩某伟坠落视频截图

工人韩某伟安全意识淡薄，在4米高脚手架上进行理石打磨作业时，未佩戴和使用必要的劳动防护用品，作业过程中从脚手架上坠落，导致重型开放性颅脑损伤并最终死亡。

3.举一反三，全面整改安全管理漏洞，完善高处作业等安全管控措施，严防类似事故再次发生。
