沈阳铁西保利百合花园东区“5·10” 一般车辆伤害事故调查报告

2025年5月10日，位于沈阳市铁西区兴工北街52号的保利百合花园东区发生一起车辆伤害事故，造成1名垃圾车清运工受伤，经送医院抢救无效死亡。

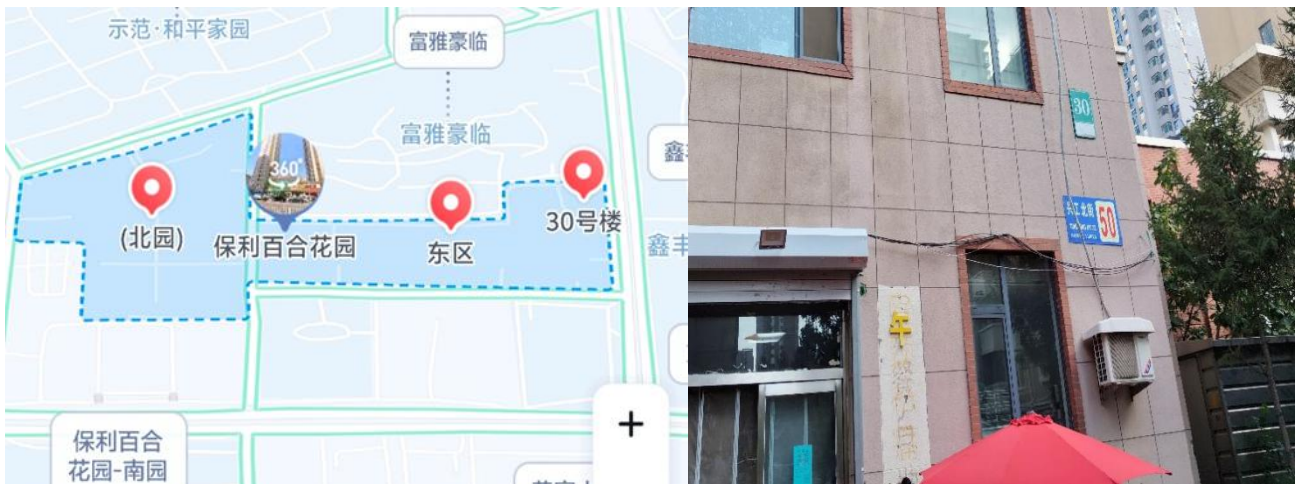
图 3 事故位置及周边情况示意图

事故发生地点：沈阳市铁西区兴工北街 52 号保利百合花园东区 30 号楼（兴工北街 50 号）单元门前区域。

周边监控情况：小区监控设施只能有效覆盖园区出入口，园区内部道路、作业区域及事发地点等区域无有效监控覆盖，无法记录事发过程。

朱某才被工友发现的位置：30号楼单元门前2米左右处紫色沙发上。

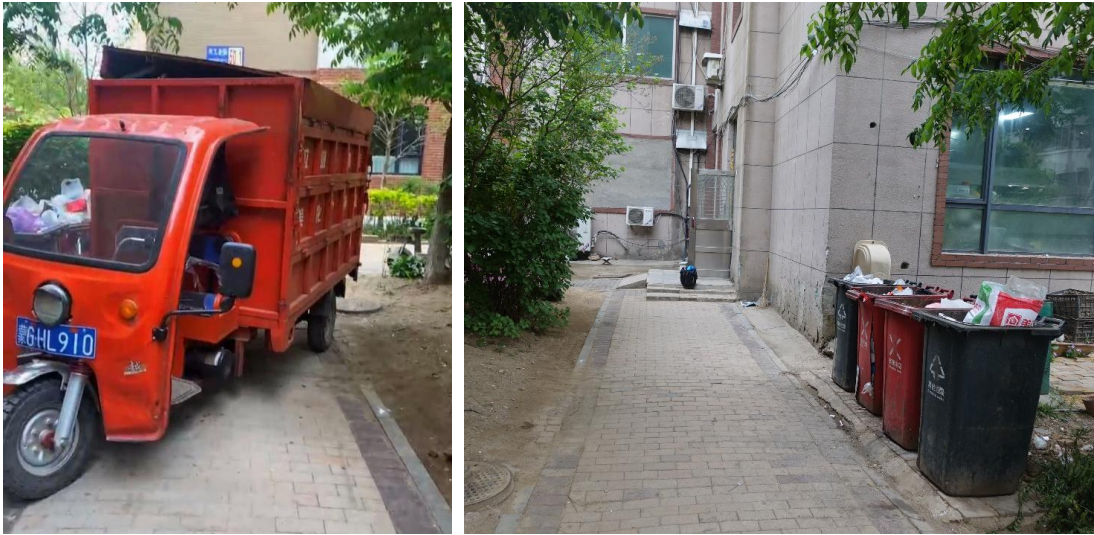
图4 事故发生后垃圾车停止位置示意图

垃圾清运车位置：30号楼单元门西侧、垃圾桶北侧小路上。

经现场勘验，保利百合花园东区25个垃圾桶点位中，仅30号楼1单元门口垃圾桶旁北墙存在异常痕迹，其余24个点位无异常痕迹；朱某才6时32分进入东区后未离开园区，确定其受伤地点为30号楼北墙附近。
