# 沈阳市辽中区老大房镇“3·9” 较大淹溺事故调查报告

2022年3月9日9时30分许，川东电力集团有限公司雇用的一辆轻型普通货车（辽F131P6），行驶至沈阳市辽中区老大房镇路夹河村辽河冰面上时发生落水事故，造成5人溺水死亡，直接经济损失约692万元。

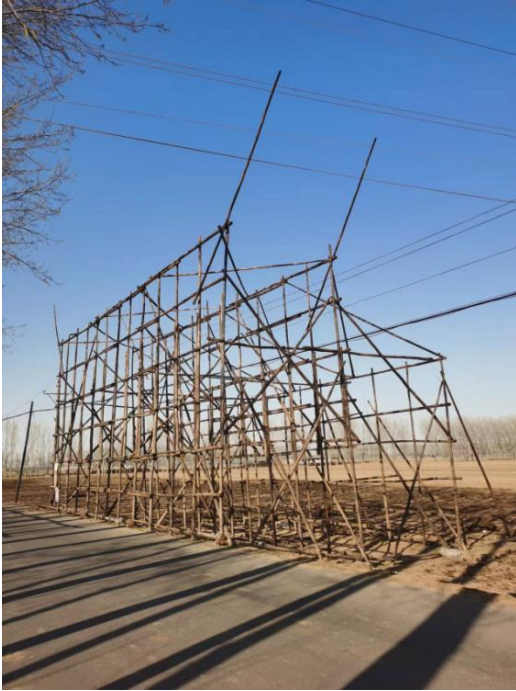
（事发前搭设的跨越架）

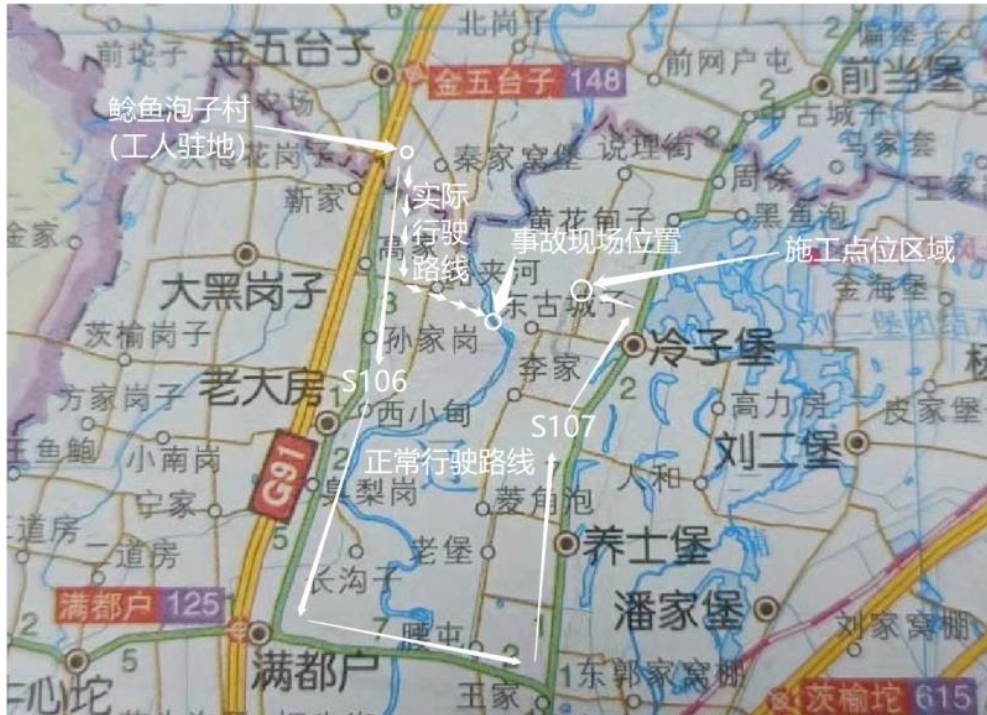
( 鲮鱼泡子村至冷子堡镇施工点位行车路线示意图 )

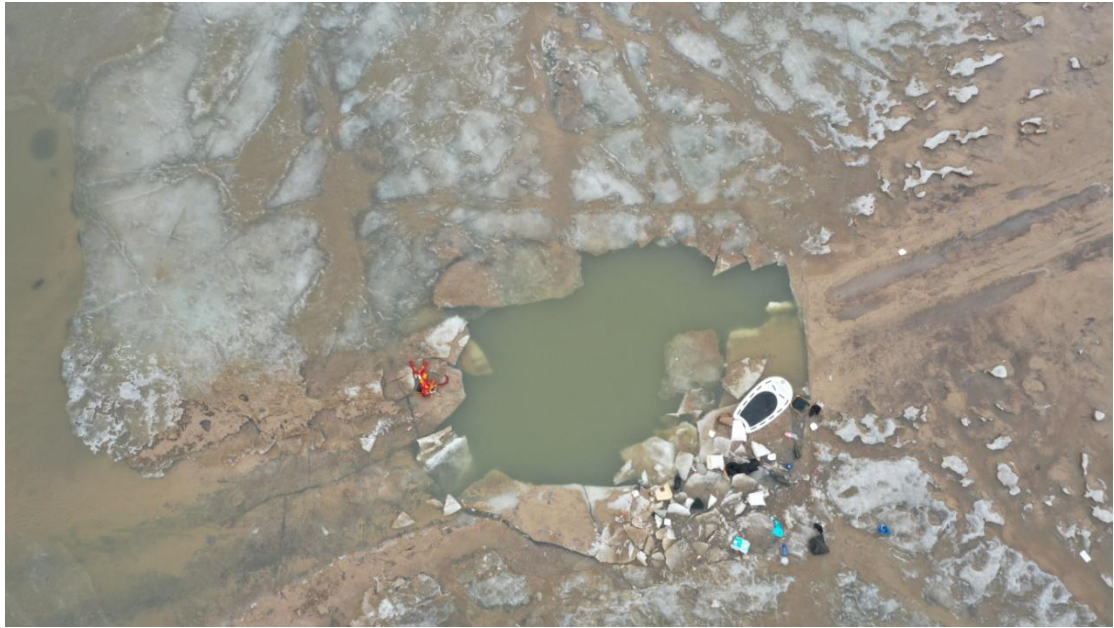
（事故车辆落水位置，测量最大水深6米）

2.驾驶员张平芳违法驾驶货运机动车运载施工作业人员，并在已经融化的辽河冰面<sup>[6]</sup>上冒险行驶。车辆在不平冰面上行驶，车轮施加到冰面上的载荷超出河面冰体承载能力，致使冰面破坏，造成车辆落水。

[6] 事发辽河流域当天最高气温 14.3℃，处于春季开河期，河面冰体温度升高，厚度不足，内部存在气泡、裂缝等缺陷，上、下表面均不平滑，承受上部载荷时存在多处应力集中，致使冰面承载能力严重下降；车辆在不平冰面上行驶，车轮施加到冰面上的载荷超出河面冰体承载能力，致使冰面破坏，造成车辆落水。
