# 沈阳经开区沈阳某高聚物塑胶有限公司 “4·13”一般机械伤害事故调查报告

沈阳市政府事故调查组

2024年4月13日11时许，沈阳某高聚物塑胶有限公司车间内发生一起机械伤害事故，造成一人死亡，直接经济损失约109万元。

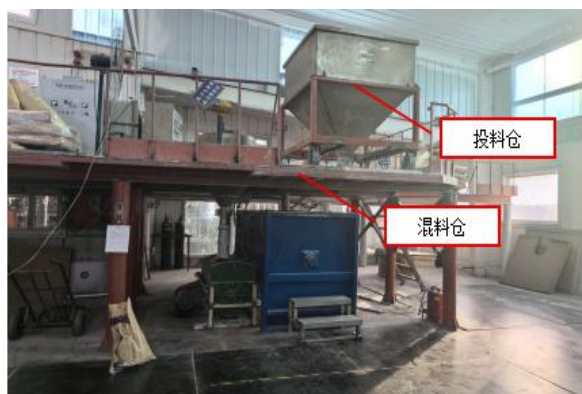
涉事设备为混料车间6号普混机，设备料仓尺寸为长2.19米，宽1.23米，高1.6米（见图1）。该设备设置有自动及手动两种混料模式。自动混料模式开启后，设备首先运转15分钟

图 1 普混机中层投料仓、混料仓

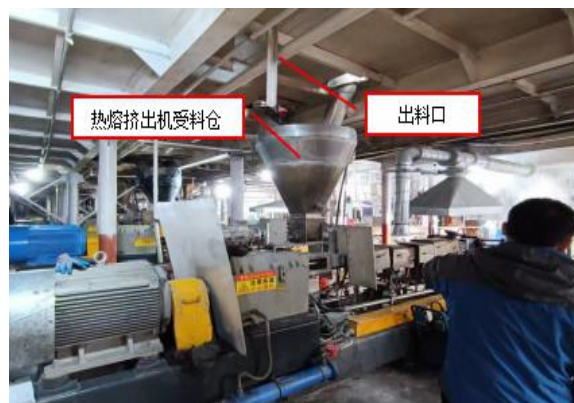
进行混料作业，之后停止运转 3 分钟进行排料作业，之后再停止运转 13 分钟后再运转 3 分钟进行二次排料作业往复循环。手动混料模式开启后，混料设备进入连续运转状态。该设备正常混料转速约 200 转/分，普混机下层装置为热熔挤出机及冷却、切粒装置（见图 2）。

图 2 普混机底层热熔挤出机及冷却、切粒装置

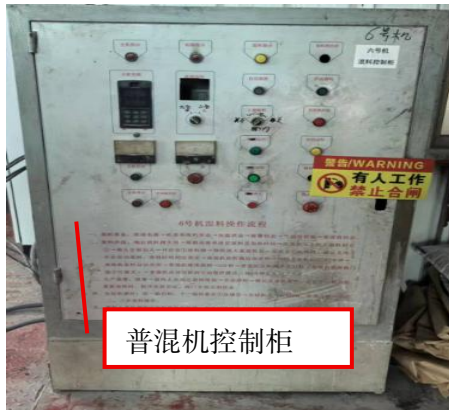
11 时许，王某印听到中层车间内发出呼救声，意识到可能出现意外情况，随即跑到二层平台上高某举的作业区域查看，王某印立即关闭 6 号普混机动力电源（见图 3），并立即查看高某举情况，发现高某举已被卷入普混机搅拌装置与仓壁狭缝中，混料仓（见图 4）内存在血迹。

图 3 普混机上层动力电源控制柜

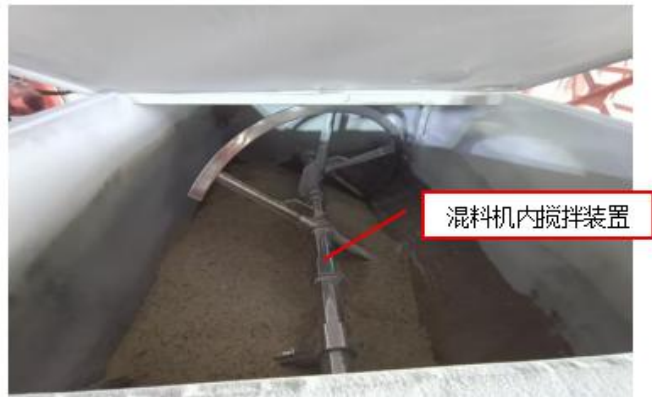
图 4 普混机混料仓搅拌装置

1. 工人高某举违章作业<sup>[1]</sup>，在未停机的情况下，身体探入6号普混机混料仓内对物料进行清扫过程中，因混料仓搅拌装置启动旋转，造成其被搅拌齿挤压致死。

2. 现场混料仓盖板未设置安全联锁装置<sup>[2]</sup>，存在设备突然启动危及人身安全的事故隐患。
