# 沈阳于洪沈阳某智能装备有限公司 “4·19”一般高处坠落事故调查报告

沈阳市政府事故调查组

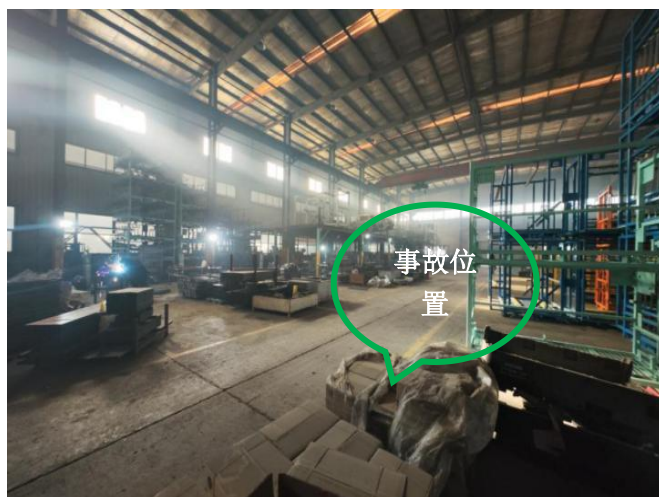
事发车间照片

查时，事故现场布局已改变，无监控视频资料。根据现场勘查及询问了解，公司厂区内有东西朝向的3栋钢结构厂房，下料车间位于中间厂房，面积约2500平方米，原材料区在车间南侧偏西位置，占地约600平方米（车间其余区域为下料设备区域和作业区域），原材料料堆高约3米。
